# *DE BUYTENSORGH*

*onderzoek - restauratie - presentatie  
van een 18e eeuwse VOC schip*

# De Buytensorgh

Onderzoek, restauratie en presentatie  
van een 18e eeuws VOC-schip.

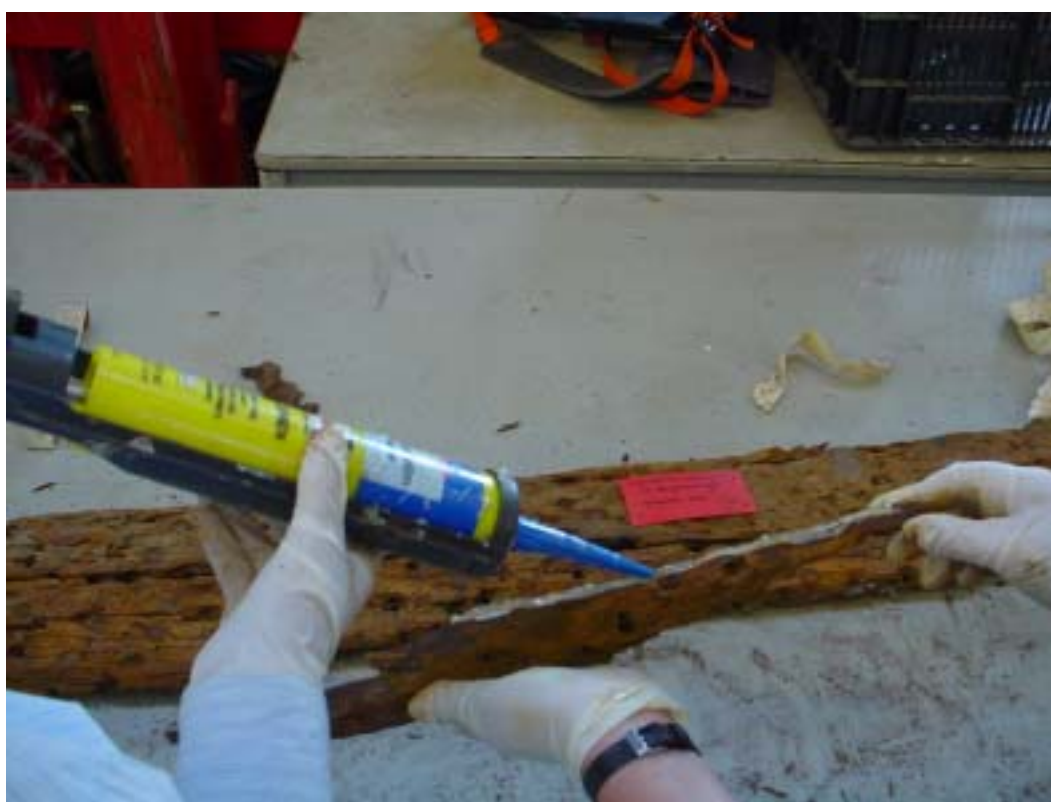
Afbeelding 4.3: Lijmen en voorzien van nummeringkaartjes, fotonummer Dsc00800.

De gebruikte lijm is Konstruktijlm Expresse van Frencken chem-techn products. De lijm is waterbestendig en watervast. We gebruiken een plantenspuit om het hout vochtig te maken. Daarvan gaat de lijm schuimen. Zo wordt het volume ervan vergroot en wordt het contact tussen de te lijmen oppervlakken verbeterd.

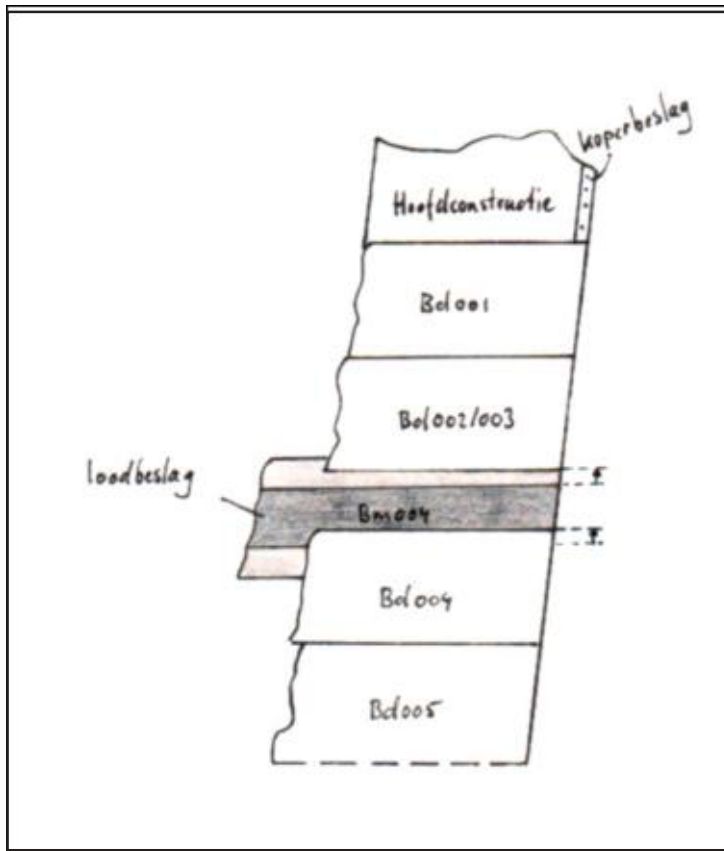
Afbeelding 4.5: Loodbeslag Bm004 moet over de afstand van de pijltjes omhoog geschoven worden. Ook de onderliggende vingerling dient dus opnieuw gemonteerd te worden.

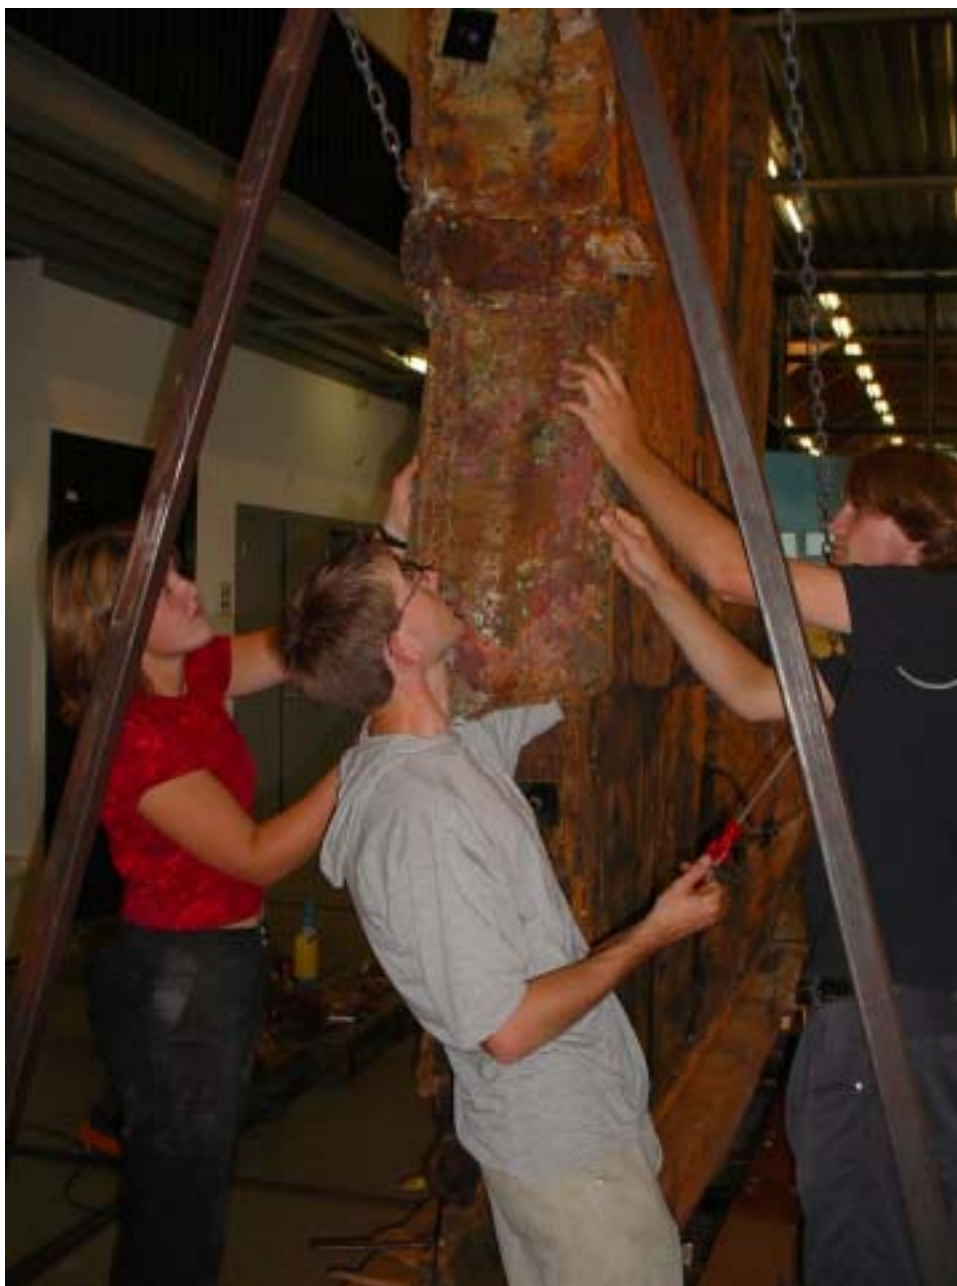
Afbeelding 4.9: Losmaken van koperplaat Bm009,010. Verticaal rijen gaatjes van kopernagels, fotonummer Dsc00750

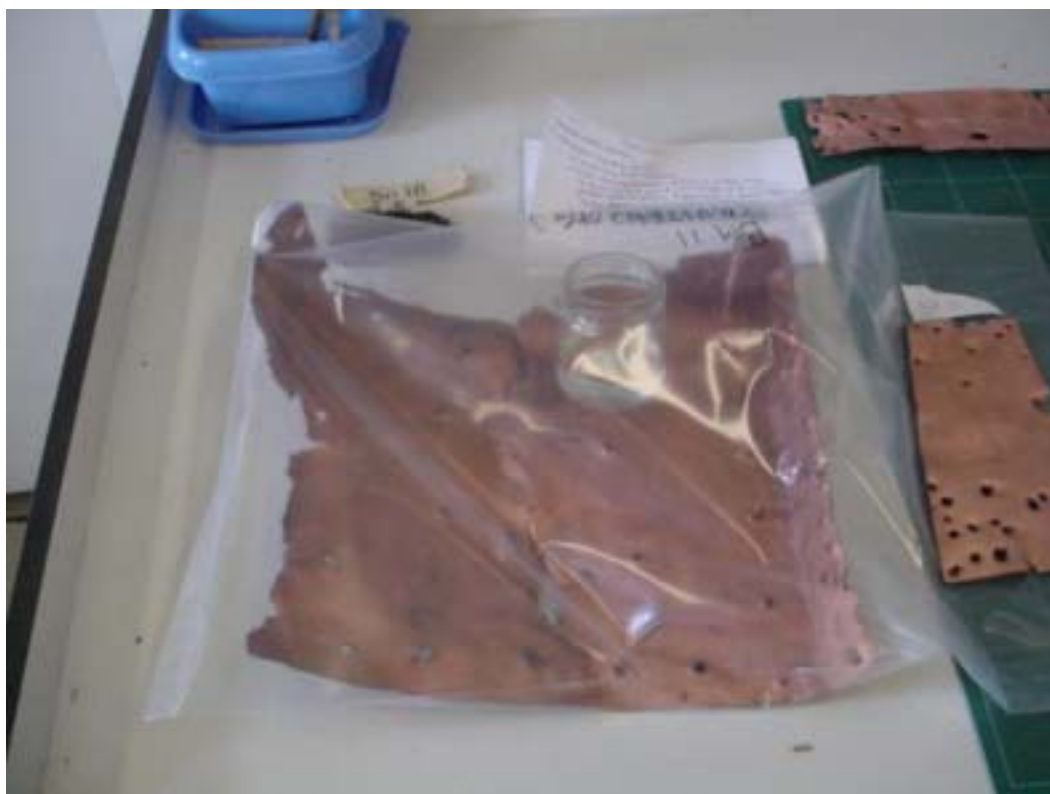
Afbeelding 4.11: Gestraald stuk koperplaat in plastic zak met potje ammoniak, fotonummer Dsc00791.

Na het schoonstralen van Bm011 doen we het fragment in een plastic zak samen met een schaaltje ammoniak<sup>27</sup> (zie afb. 4.11). Het doel is om zo de wat overdreven kleur die het koper krijgt na het stralen weer enigszins dof en wat minder te maken. Het koper krijgt op deze manier zijn oorspronkelijke kleur terug en krijgt tevens een nieuw beschermend licht corrosielaagje. Het bewerken van het gestraalde koper met verdampt ammoniak in een afgesloten ruimte blijkt geen succes. Al na enkele dagen wordt een dikke nieuwe laag corrosie ontwikkeld. Men zou nu kunnen kiezen voor een korter proces of een schaaltje waarin een oplossing zit met een veel lagere concentratie ammoniak. Omdat het proces toch te onbeheersbaar lijkt besluiten we om het koper gewoon aan de lucht verder te laten corroderen.

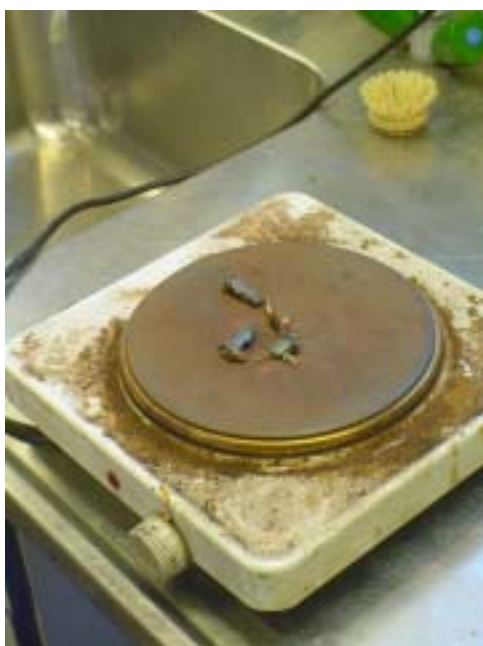
Afbeelding 4.12: Uitgloeien van koperen spijkers, fotonummer Dsc00837.

De corrosie glijdt er in de vorm van een hulsje gewoon vanaf. Het koperbeslag Bm001 verhitten we ook eerst. Een groot deel van de corrosie laat nu reeds los. Na afkoeling verkrijgen we de oorspronkelijke vorm weer terug met behulp van een hamer en handmatig buigen. Vervolgens is het onderdeel in de straalcabine met glasparel verder schoon gestraald bij een druk van 5 bar voor de binnenkant en 4 bar voor de buitenkant. Vooral de hardnekkige stukjes roest en corrosieaanslag konden bij een druk van ten minste 5 bar pas verwijderd worden.

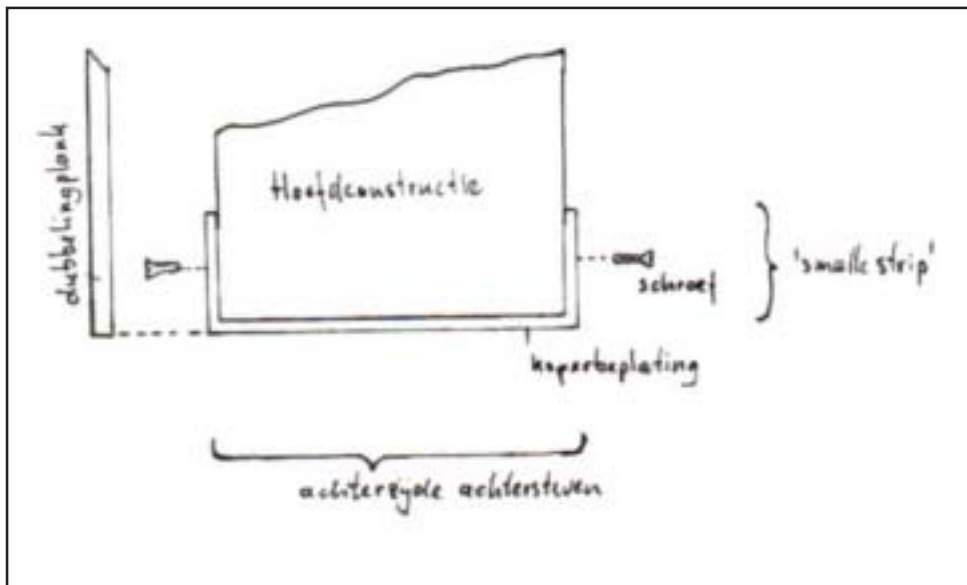
Afbeelding 4.15: Montage koperbeplating

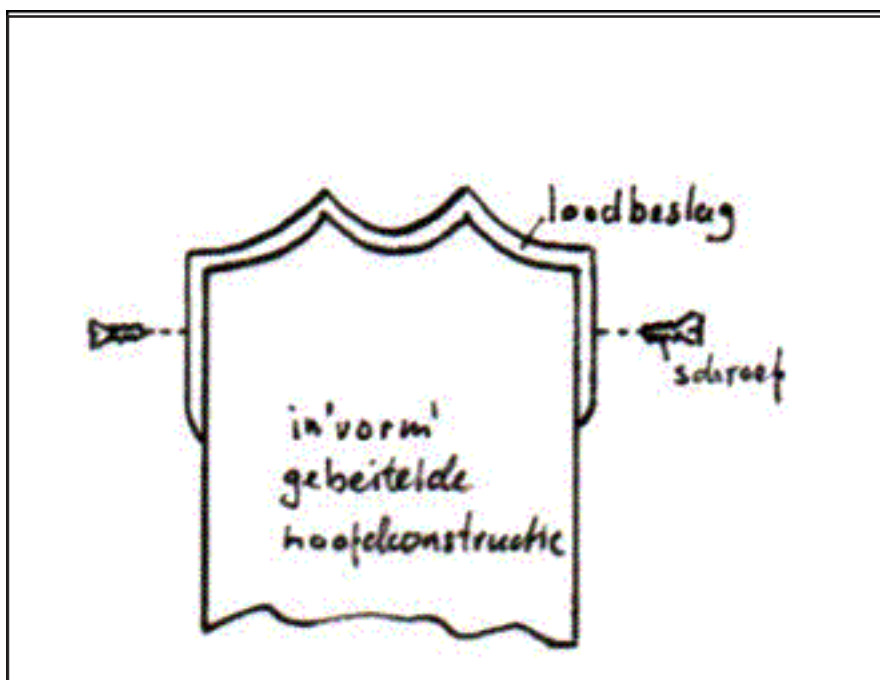
Afbeelding 4.16: Loodbeslagaansluiting onder vingerlingoog op hoofdconstructie

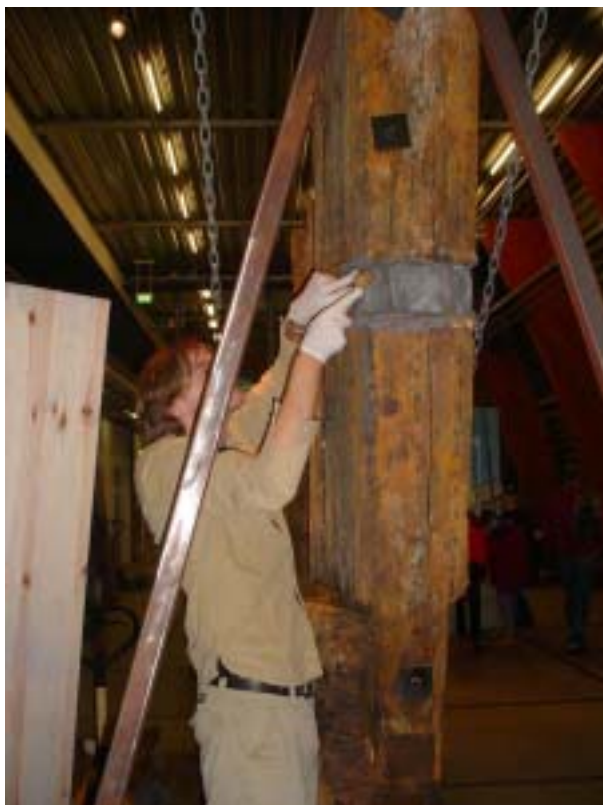
Afbeelding 4.18: Monteren loodbeslag achter het oog van de vingerling, fotonummer Dsc00908.

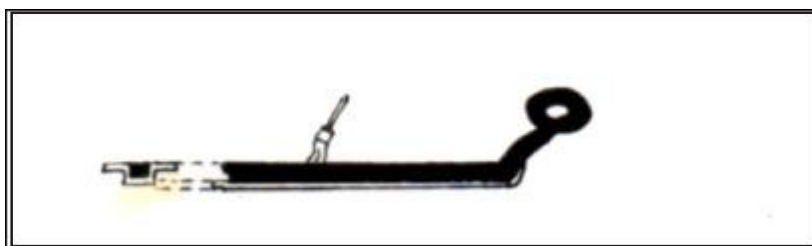
Afbeelding 4.25: De vingerling wordt zo goed mogelijk ingesmeerd met epoxyhars, ondanks dat hij nog vast zit aan een omhullend stuk loodbeslag.

We hebben met de conservatie van de vingerlingen te maken met relatief grote stukken gesmeed ijzer<sup>48</sup>. De conservatie vereist andere methode dan die men toe zou passen bij kleine metalen objecten zoals munten, kleine mesjes, enzovoort. Na overleg met dhr. L. van Dijk<sup>49</sup> is besloten om de ijzeren stukken vingerling inclusief corrosie te conserveren. Zo wordt de oorspronkelijke vorm zo veel mogelijk behouden. We experimenteren met een relatief klein stuk ijzer: Bm003<sup>50</sup> (zie afb. 4.24). Het stukje wordt met epoxyhars ingesmeerd met behulp van een kwastje.

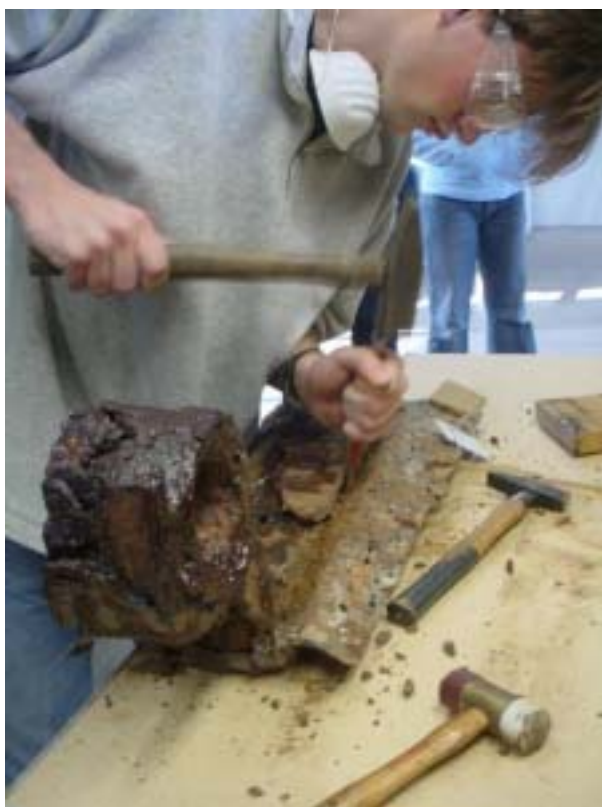
Afbeelding 4.26: Het scheiden van vingerling en loodbeslag, fotonummer Dsc00927.

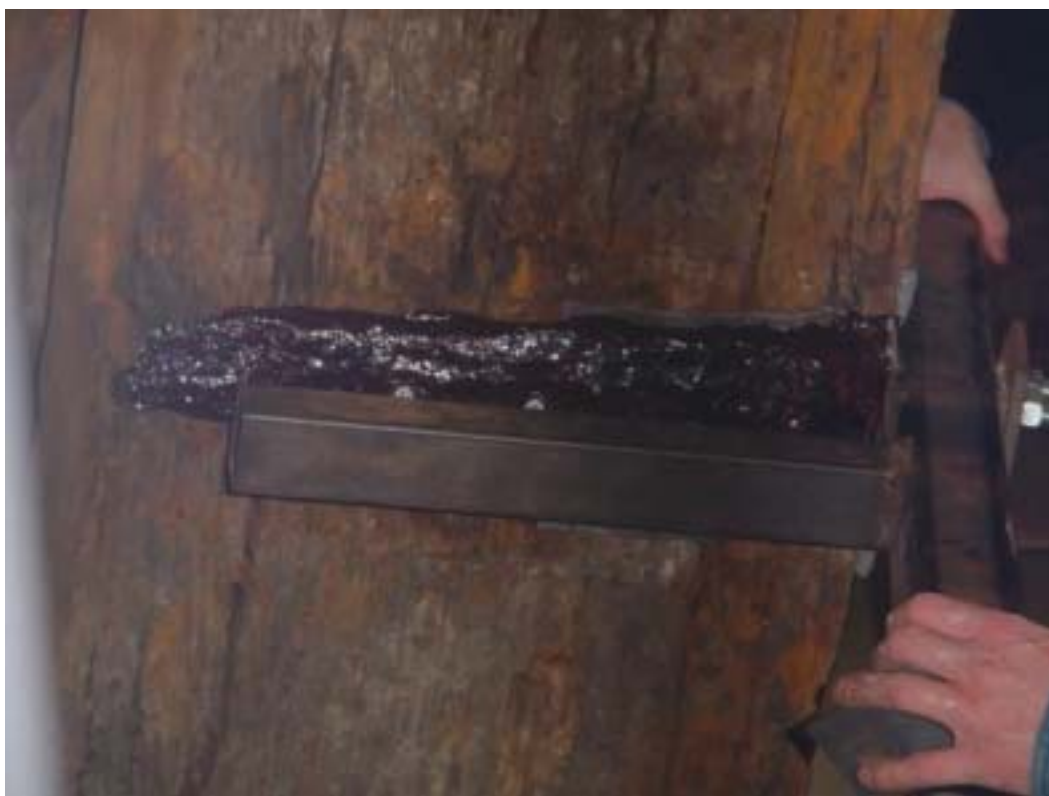
Afbeelding 4.27: Gemonteerde vingerling met nieuw geboorde gaten voor de houtdraadbouten, fotonummer Dsc00932.

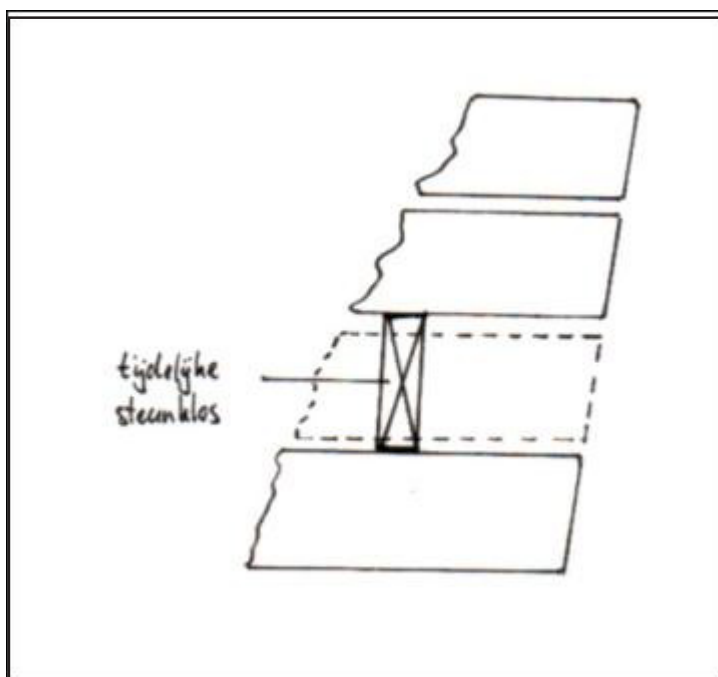
Afbeelding 4.29: Steunklos voorkomt vallen van bovenliggende huidplank.

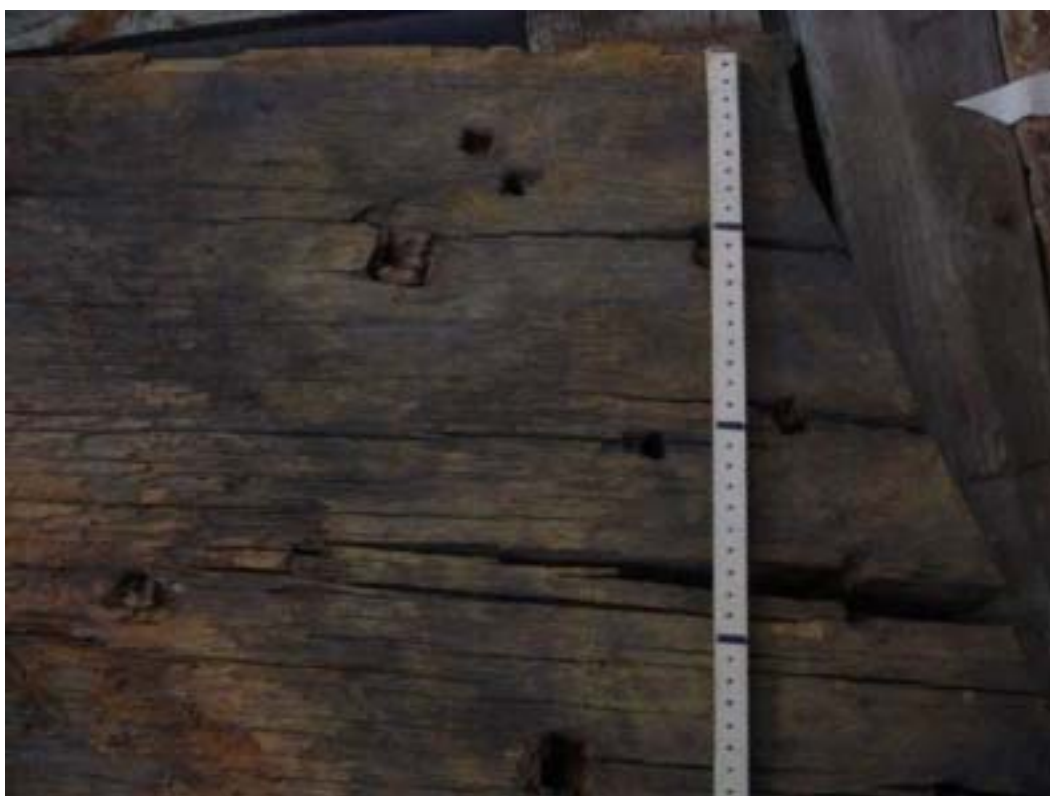
Afbeelding 4.31: Inkervingen (en originele bevestigingspunten) van Bh003, fotonummer Dsc00889.

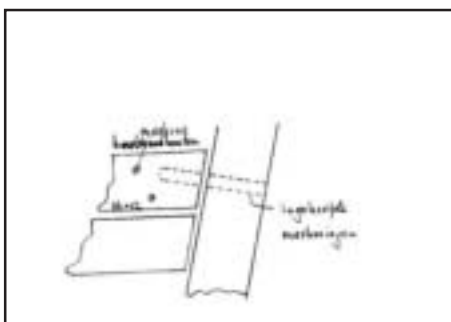
Afbeelding 4.32: Gestippelde lijn geeft inkerving aan waar de vingerling overheen heeft gezeten (en weer terug komt te zitten).

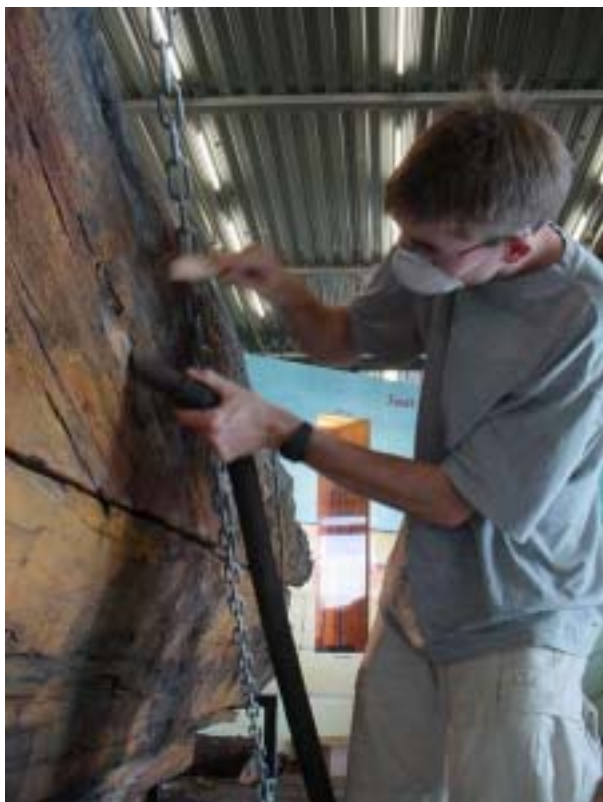
Afbeelding 4.33: Schoonmaken hoofdconstructie met borstels en stofzuiger, fotonummer Dsc00795.

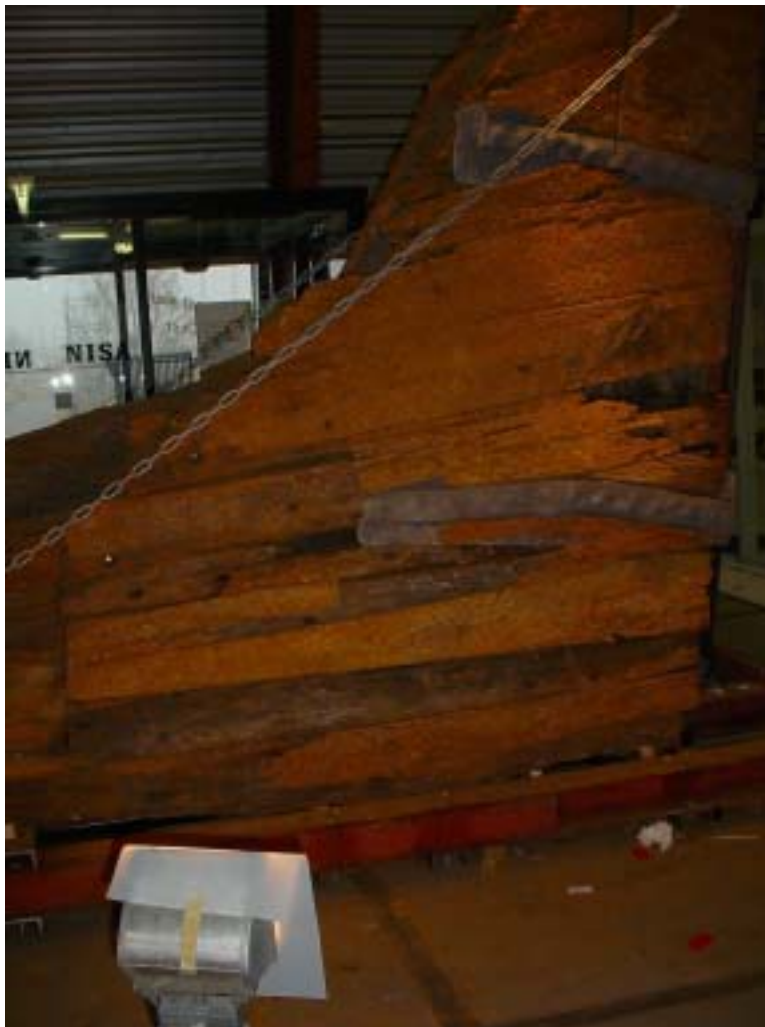
Afbeelding 4.34: Bakboordzijde: een 'museumwaardig' eindresultaat, fotonummer Dsc01196.

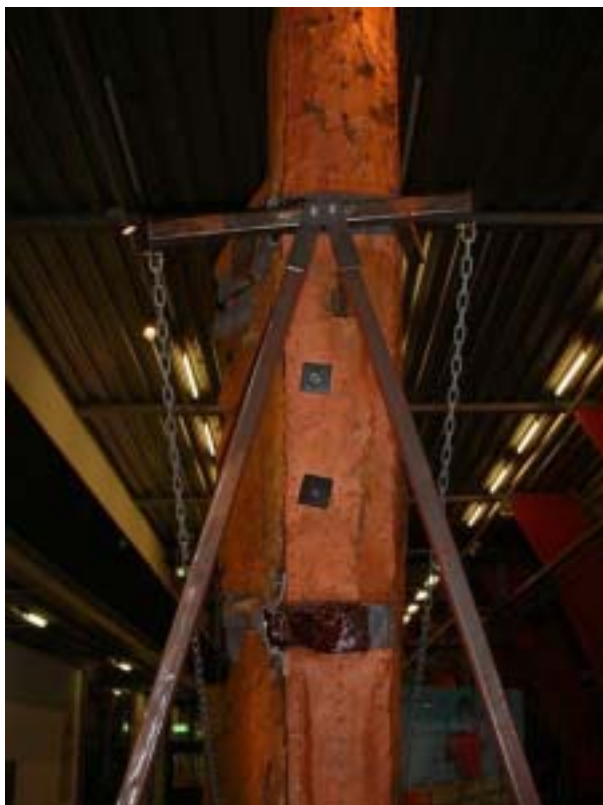
Afbeelding 4.35: Achterzijde: een 'museumwaardig' eindresultaat, fotonummer Dsc01200. verwijderd te worden (zie afb. 4.33).
