Werk aan boord van turfschepen in de periode 1750 – 1850

Auteur: Dhr. L.A. (Leo) Kaan

Onderzoek in kader van het 13 provinciën project 2020

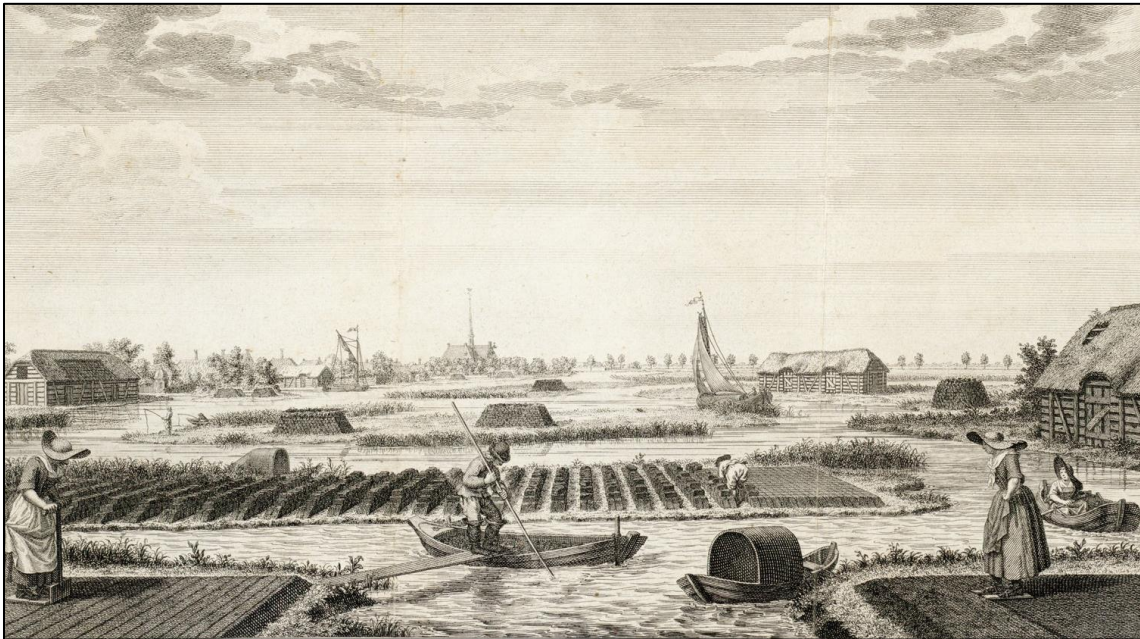
Afb. 2 Overzicht van de verschillende werkzaamheden bij de winning van turf in de omgeving van Amstelveen³: De man in het bootje baggert het veen uit de sloot op het land. De vrouw rechts drukt dit veen met behulp van plankjes onder de klompen aan zodat het water uit het veen wordt geperst. De vrouw links steekt de turven. Op het veld achter de man in de boot wordt de turf gekeerd om te drogen. Achter dit veld staat de gedroogde turf in hopen opgestapeld. De turf is nu klaar om te worden verscheept, zoals zichtbaar is op het zeilende vrachtschip.

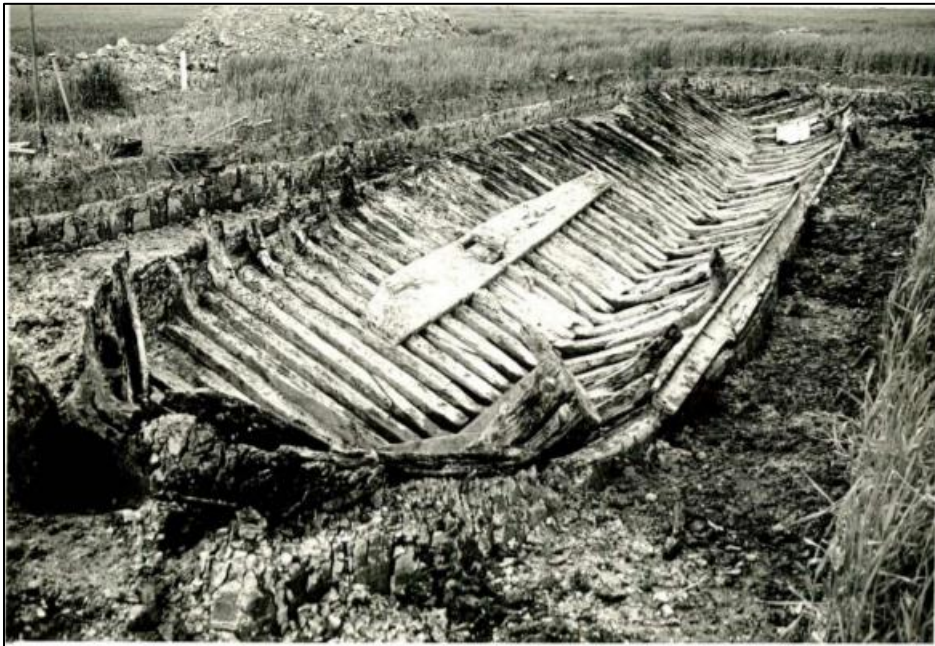
Afb. 3 Het wrak van een praam op kavel OE 14⁵

De schepen die voor dit onderzoek zijn geselecteerd vertoonden de kenmerken van pramen.⁶ De locaties van deze schepen worden aangeduid met de kavel, waarin zij werden aangetroffen. Het oudste schip lag op kavel ZA 71. Na onderzoek werd de datum van vergaan op ongeveer 1760 bepaald. Andere schepen werden aangetroffen op kavel OE 14 (gezonken rond 1785), kavel NE 163 (ondergang 1843) en het jongste wrak (ten onder gegaan omstreeks 1850) bevond zich op kavel NH 49. De schepen worden in dit artikel verder met de naam van hun kavel aangeduid. De scheepswrakken die hier centraal staan waren allen houten zeilschepen met één mast, een platte bodem, recht opgaande zijden en steile voor- en achterstevens. De lengte varieerde tussen de 19 en 20 meter; de breedte tussen 3,5 en 3,8 meter en de holte tussen de 1,7 en 1,9 meter. Relatief lange, smalle schepen die tot ver in de veengebieden met hun smalle kanalen konden komen.

Bij drie van de vier schepen werden geen onderdelen aangetroffen die horen bij de constructie van een ruim, dat met luiken werd afgesloten. Bij wrak NH 49 kon dit niet meer worden vastgesteld omdat de overblijfselen van de zijkanten, de boorden, te veel waren vergaan. Hoogstwaarschijnlijk voeren dus alle schepen met een open ruim en een bovenlast de Zuiderzee over.

Een opvallend verschil tussen deze schepen was de manier waarop de zijkanten van het schip, de boorden, waren opgebouwd. Bij de twee schepen uit de 18^e eeuw (ZA 71 en OE 14) waren deze opgebouwd uit planken die elkaar dakpansgewijs overlaptten – de overnaadse bouw. Bij de schepen uit de 19^e eeuw was dit veranderd en vormden de verschillende planken van de boorden een gladde wand – de karveelse bouwwijze.

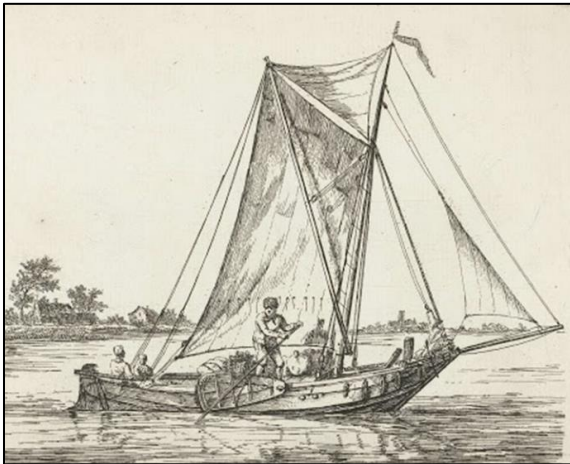
Afb. 5 Een heynst (type zeilschip in Zeeland), Gerrit Groenewegen, 1791¹⁶ Het bemanningslid bij de mast is aan het bomen.

Bomen gebeurde met de vaarboom of, zoals deze in Holland wordt genoemd, de kloet. Dit was een lange rechte stok van vuren- of grenenhout. De lengte varieerde, maar 10 meter was geen uitzondering. Aan de top van de vaarboom zat een ronde knop of een langwerpige dwarsstokje; aan de onderzijde was een brede ring aangebracht zodat de boom bij het gebruik niet in de bodem zou worden weggedrukt.

Bij het bomen werd de vaarboom bij de mast schuin geplaatst tot deze de bodem raakte. Dan duwde men tegen de schuinstaande boom, waarbij de vaarboom dus in positie bleef en het schip er langs werd geduwd. Het bomende bemanningslid liep dan met de knop onder de schouder over de planken op de lading turf naar achteren. Daar werd de boom weer mee naar voren genomen (slepend door het water), schuin in de bodem gezet enzovoorts. Oud-schipper Harm Snitjer vertelde: 'Als je een paar uur geboomd had deed je borst zeer van het duwen met de vaarboom'.¹⁸

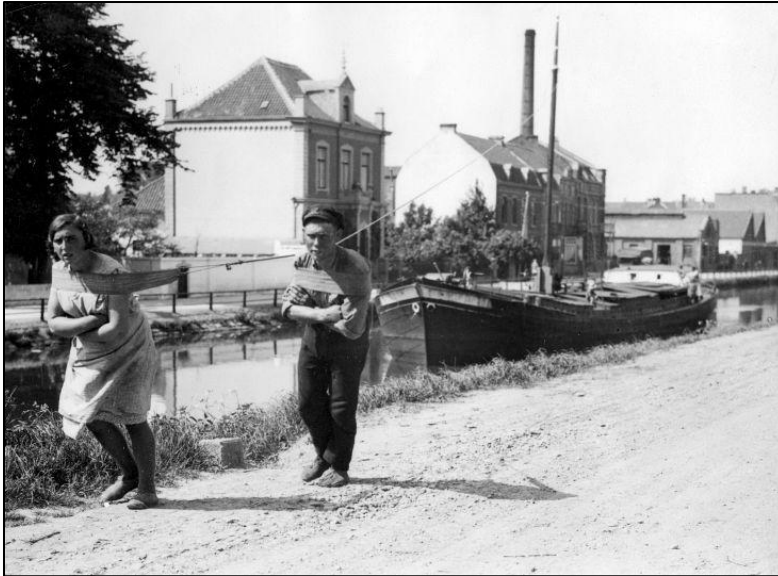
Afb. 6 Het jagen van een schip.¹⁹

Een andere mogelijkheid was het jagen van een schip. Vanaf het schip werd een lijn naar de wal gebracht. Aan het eind van de lijn zat een soort band. Deze werd om de borst van de jager bevestigd en dan werd het schip al lopende voortgetrokken. Dit kon alleen als er een jaagpad of weg langs het vaarwater liep.
