## Tjalkachtigen van de Zuiderzee: Schepen en lading, 1700 – 1900

**Auteur: Dhr. L.A. (Leo) Kaan**

Onderzoek in kader van het 13 provinciën project 2021

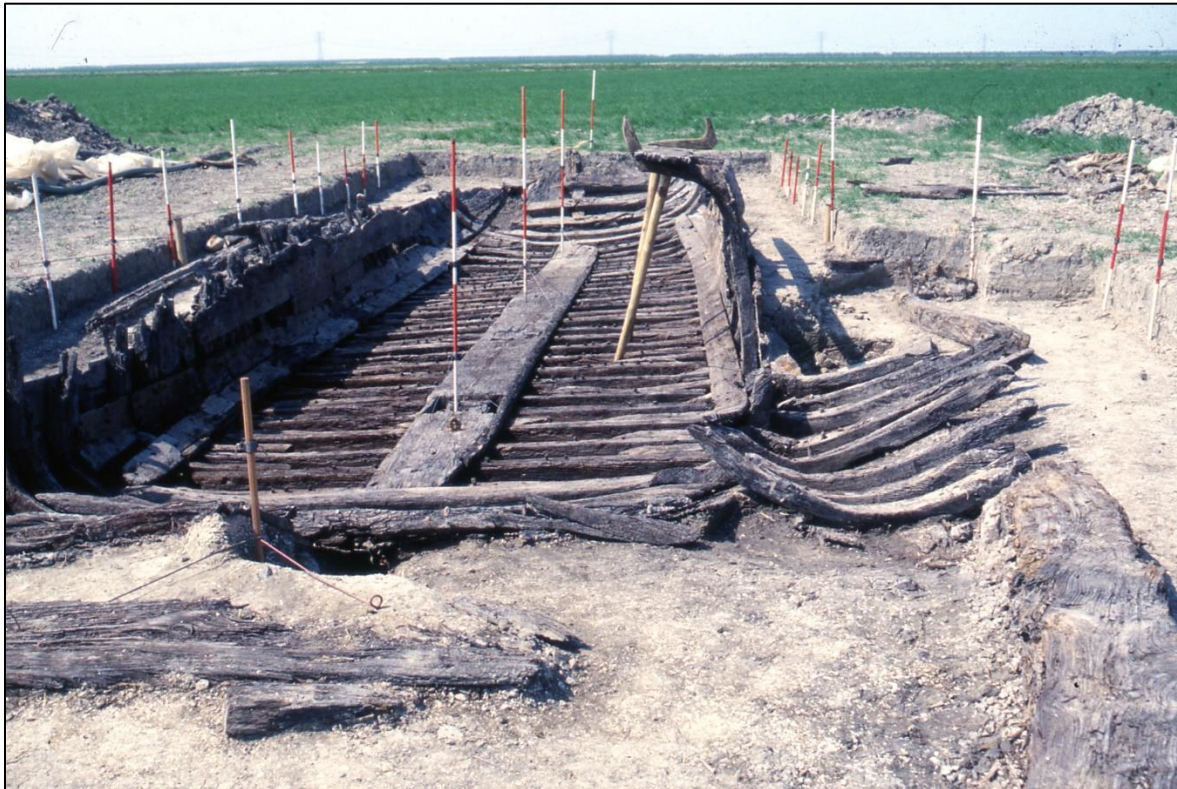
*Afb. 1 Een opgegraven scheepswrak op kavel OF 34. Dit schip was speciaal gebouwd voor het vervoer van mest.<sup>1</sup>*

Een opvallend element was de constructie van de bodem van het schip (het vlak) en de inhouten (die huid en vlak verbinden). Normaal lopen de spiegaten voor lekwater door de leggers die dwars op de planken van het vlak liggen. In dit geval waren de zeer dikke vlakdelen gedeeltelijk uitgehakt om twee goten in langsscheepse richting te vormen. Deze goten waren dus lager aangebracht dan waar de leggers, oplangers of tussenspanen op waren bevestigd. Er was ook bij de constructie van dit schip veel zorg besteed aan het waterdicht maken van de beplanking aan de onderzijde van het ruim (buiddenning). De doordachte constructie van dit schip wees op een vaartuig, dat speciaal voor het vervoer van mest was ingericht. De bijtende vloeistof kon, na de lading te hebben afgeleverd, goed worden verwijderd.

Het was blijkbaar winstgevend genoeg om het schip speciaal te laten bouwen voor het vervoer van één product, in dit geval mest. Dat was bij geen enkel ander schip van dit onderzoek het geval.

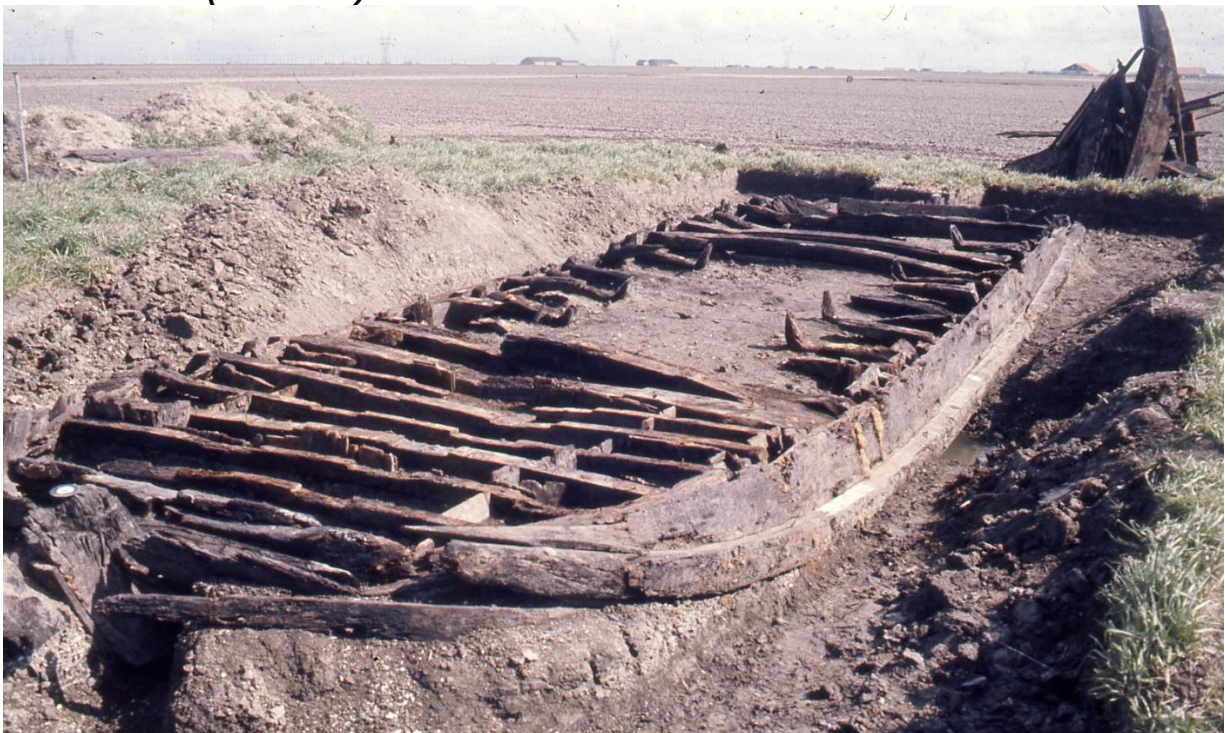
*Afb. 4 Het blootgelegde wrak op kavel OF 34. De uitstekende balk aan de zijkant van het schip (het berghout) geeft het verloop van de zeeg aan. De voorsteven bevindt zich aan de onderzijde van de afbeelding.*<sup>8</sup>

Bij de constructie viel op dat de binnenzijde van het ruim, de wegering, was gedubbeld. Misschien een versterking voor het langsverband, of een extra bescherming bij het vervoer van zware lading zoals stenen.

Een ander weinig voorkomend detail was de aanwezigheid van dieptemerken op voor- en achtersteven. Deze werden verder alleen bij het wrak op kavel NB 6 aangetroffen.

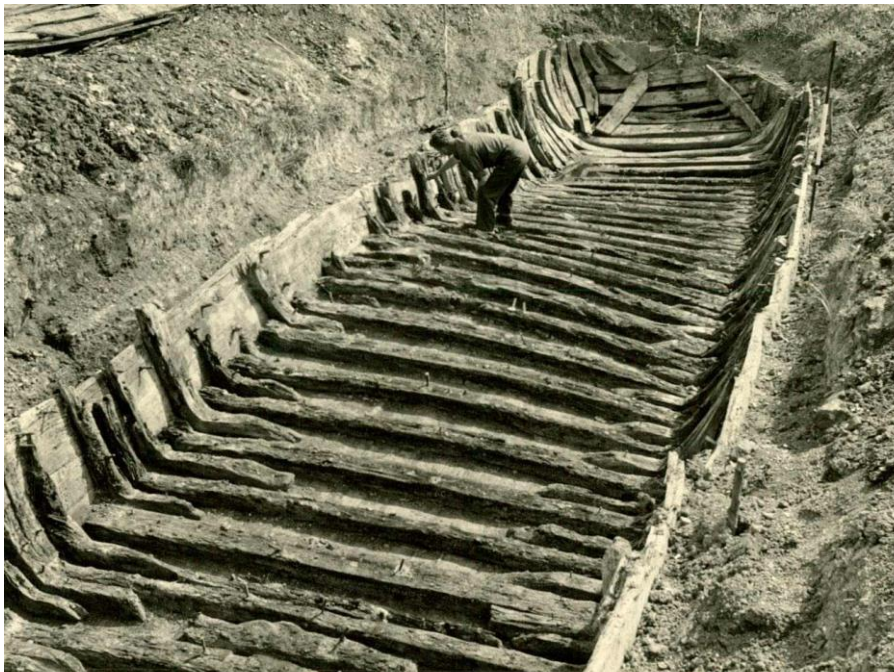
*Afb. 10 Binnenzijde van het wrak, nadat lading en binnenbetimmering (wegering) zijn verwijderd. Het voorschip bevindt zich aan de voorzijde.<sup>16</sup>*

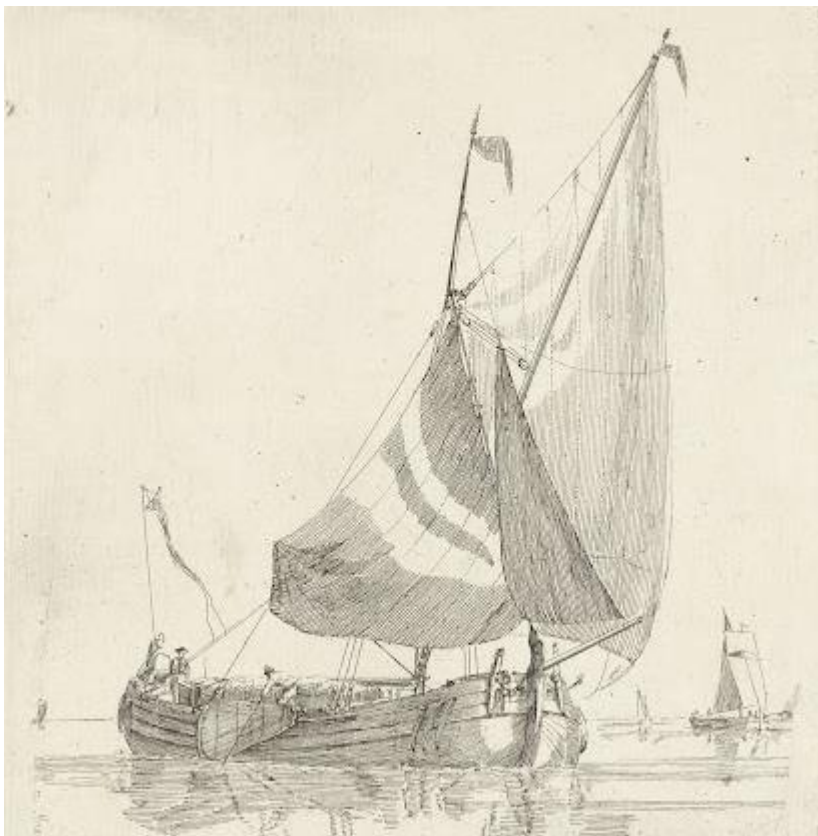
*Afb. 13 Een Damloper. Ets van Gerrit Groenewegen, ca. 1800. Ook dit scheepstype behoorde tot de tjalkachtigen, onder andere door de gekromde voorsteven en de zeeg.<sup>21</sup>*

Tenslotte was ook de gebogen vorm van de bovenzijde van het dek tussen voor- en achtersteven, de zeeg, vaak een bepalend element van de tjalkachtigen. Deze zeeg is goed te zien op de afbeeldingen van de Damloper en bij die van de Friesche tjalken (A en B) (zie Afb. 11 en Afb. 13).

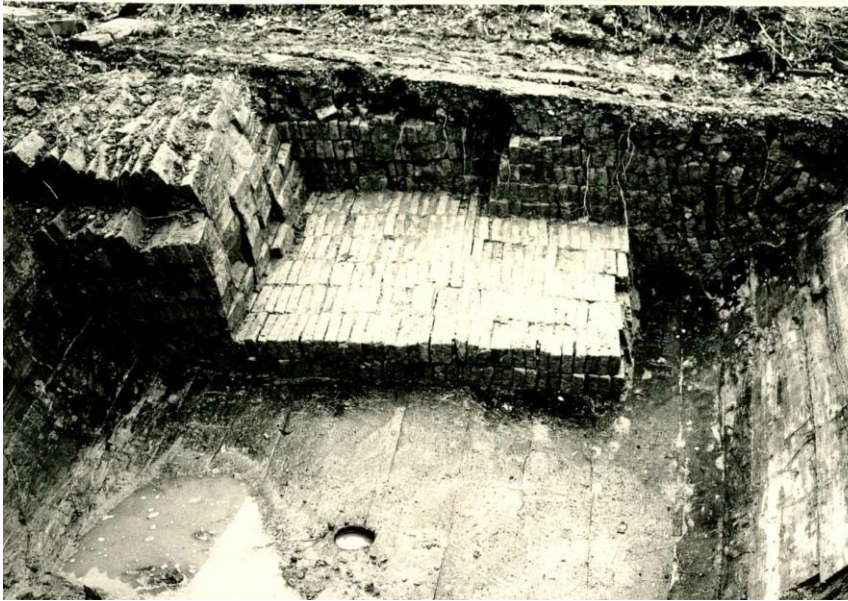
*Afb. 15 Een deel van de lading gele bakstenen van het wrak op kavel OU 105<sup>26</sup>*
