Rijksdienst voor het Cultureel Erfgoed
Ministerie van Onderwijs, Cultuur en
Wetenschap

Expeditie Over de Maas, waardering van de scheeps- archeologische vindplaatsen

15 mei 2023, eindversie

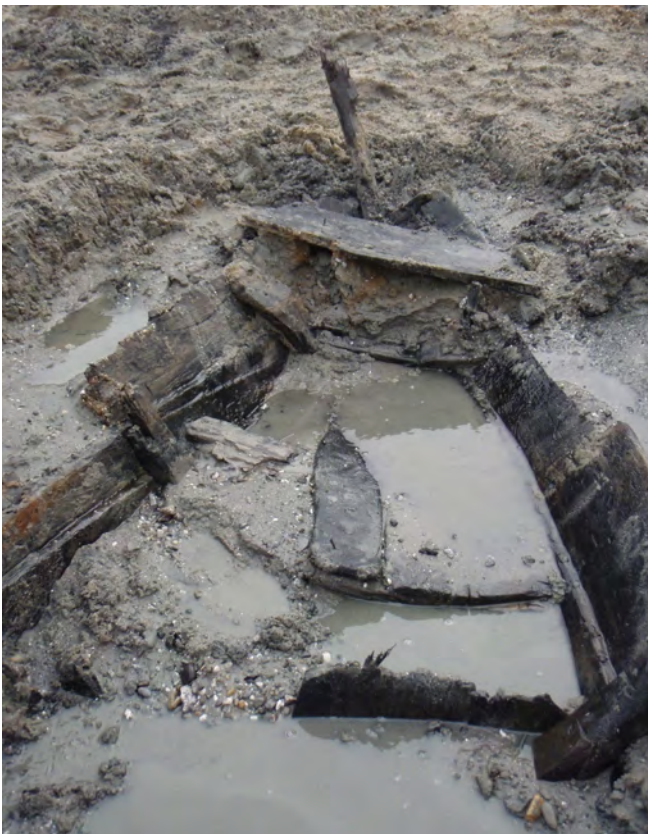
Afbeelding 1: Wrak EODM1

De eerste scheepsvondst bij het EODM project was het wrak van een punter-achtig vaartuig dat op basis van een dendrodatering in het tweede kwart van de 15^e eeuw gedateerd kan worden (bouwdatum).⁴ De vindplaats is in 2010 onderzocht, waarbij het wrak is ontmanteld en geborgen door medewerkers van de toenmalige RCE Lelystad. Het wrak bestaat uit een 3 meter lange en circa 1,3 meter brede scheepsconstructie in verband en een aantal losse scheepsonderdelen. Eén uiteinde van het wrak was nagenoeg compleet, het kon niet met zekerheid worden bepaald of dit het voor- of achterschip was. Omdat op de hier aangetroffen steven geen aanwijzingen zijn aangetroffen voor de bevestiging van een roer, zou het om het voorschip kunnen gaan. Ook de aanwezigheid van een doft wijst in die richting. In het conserveringsstation in Lelystad werd indertijd het wrak De Meern 1 geconserveerd en de EODM 1 kon in dezelfde bak worden geplaatst. De scheepresten zijn zodoende geconserveerd en liggen op dit moment in een depot in IJzendoorn. Van het wrak zijn een beschrijving en documentatie gemaakt.

De scheepsresten zijn op basis van alle criteria behoudenswaardig. Het gaat namelijk om een scheepswrak dat na reconstructie compleet genoeg is om een goed beeld te geven van dit scheepstype. De aanwezigheid van details zoals een doft en een laadvloer centraal in het wrak geven een goed beeld van het gebruik van een dergelijk punter-achtig scheepje. De fysieke kwaliteit is middel-hoog, omdat het wrak niet gaaf is. Het is echter goed mogelijk om een reconstructie te maken van het gehele vaartuig. De inhoudelijke waarde van dit wrak is hoog vanwege de aanwezige scheepsbouwkundige details en het ensemble dat dit wrak vormt met andere vondsten van punter-achtige scheepwrakken in dit gebied.

Omdat EODM 1 geconserveerd en onderzocht is, zijn de te nemen vervolgstappen van dit wrak te overzien. In aanvulling op de publicatie van Koehler zou een poging tot (digitale) reconstructie zinvol zijn. Verder lenen de ontmantelde en geconserveerde scheepsdelen zich voor een expositie. Deze moeten hiervoor dan wel gerestaureerd worden.

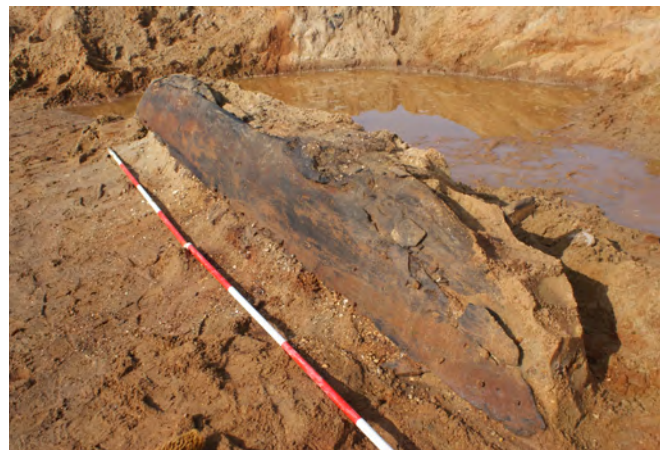
Afbeelding 2: Wrak EODM 2

Het betreft een fragment van een opgeboeide boomstamboot met een lengte van ongeveer 4 bij 1 meter. De geschatte datering is op basis van de aangetroffen sintels in de 10^e-12^e eeuw. Het vaartuig is ondersteboven in de bodem terecht gekomen en gedeeltelijk bewaard gebleven. De scheepsresten bestaan uit een basis van een uitgeholde boomstam, het restant van één opboeisegang met ijzeren verbindingen en twee complete spanten. Opvallende details zijn een moslat, sintels en breeuwsel. De scheepsresten zijn ontmanteld en overgebracht naar de RCE in Lelystad. Volgens Laura Koehler zijn deze scheepsresten afgevoerd. Van de wrakresten bestaat documentatie en een beschrijving.

Deze scheepsresten zijn alleen al op basis van de inhoudelijke waarde behoudenswaardig, omdat de aanwezige details zeer informatief kunnen zijn over de vroege ontwikkeling van de scheepsbouw. Deze scheepsvondst verdient nadere analyse in vergelijking met vergelijkbare wrakken zoals het 'Utrecht type'.⁵ Er is geen sprake van belevingswaarde of fysieke waarde aangezien de scheepsresten zijn afgevoerd. Een volledige KNA conforme waardering is dan ook niet meer mogelijk, maar zoals hierboven gesteld is de inhoudelijke waarde hoog.

Op basis van de beschikbare documentatie is het haalbaar om een gedegen verslag te maken van de scheepsresten EODM2. Hier zal verder op in worden gegaan in het algemene advies.

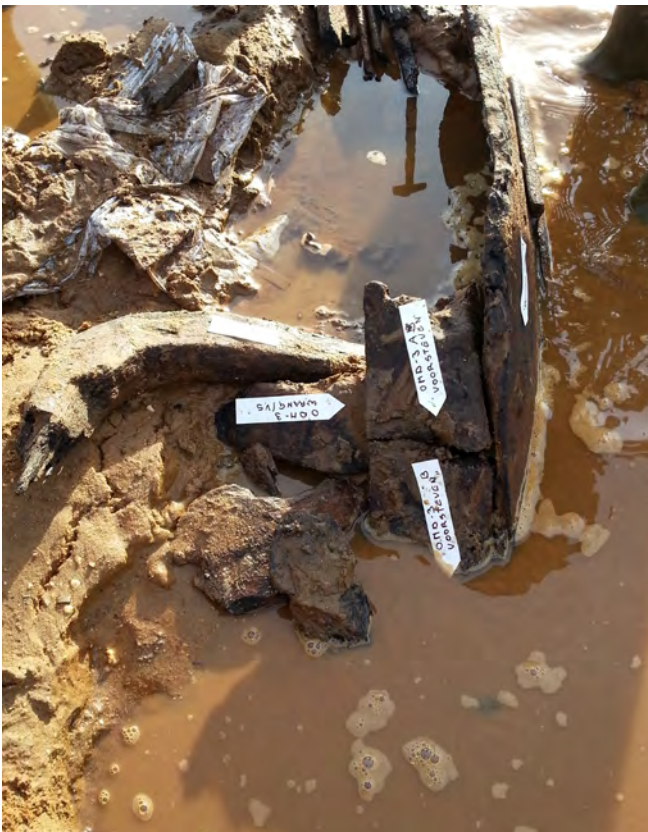
Afbeelding 3: Wrak EODM 3

Het betreft een fragment van ongeveer 2 bij 1 meter van een punter-achtig vaartuig. Op basis van de aanwezige sintels is een datering in de late middeleeuwen aannemelijk. Het fragment

bestaat uit een constellatie van spantdelen en stukken huidplank. Tijdens het veldwerk is een voorsteven geïdentificeerd, vermoedelijk uit verband. Het wrakdeel is gedocumenteerd, ontmanteld en overgebracht naar de RCE Lelystad. Het is echter niet bewaard. Van het wrak zijn documentatie en foto's gemaakt.

Van dit scheepsfragment kan op basis van de aanwezige gegevens geen goed onderbouwde uitspraak worden gedaan van de archeologische waarde.

Geadviseerd wordt de verzamelde gegevens verder uit te werken tot een gedegen opgravingsverslag.

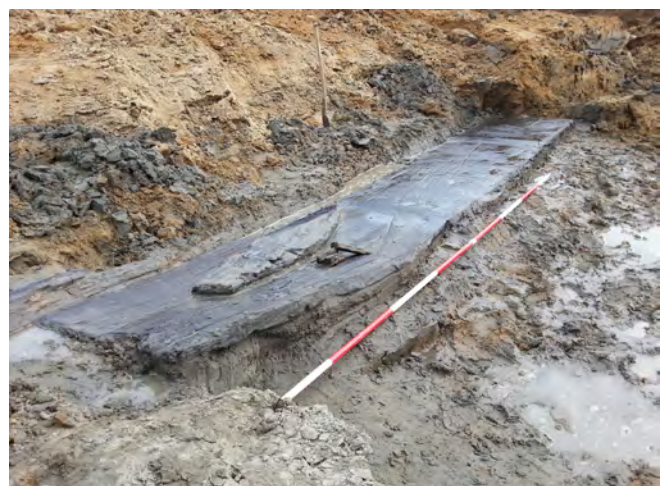
Afbeelding 4: Wrak EODM 4

Het betreft een losse plank met een lengte van bijna 7 meter, een breedte van 0,9 meter en een dikte van ongeveer 7 cm. Er zijn sporen van breeuwsel aanwezig en diverse gesmede ijzeren spijkers. Opvallend is de aanwezigheid van een inzetstuk, een mogelijke primaire reparatie van een plek waar een knoest zat. De datering zou op basis van de context (restgeul) Romeins of vroegmiddeleeuws kunnen zijn. De aard van het fragment is echter niet duidelijk. Denkbaar is dat het om een vlakplank van een groot aak-achtig vaartuig gaat. Het fragment is gedocumenteerd en gefotografeerd en vervolgens niet bewaard.

Van dit scheepsfragment kan op basis van de aanwezige gegevens geen goed onderbouwde uitspraak worden gedaan van de archeologische waarde.

Geadviseerd wordt de verzamelde gegevens verder uit te werken tot een gedegen opgravingsverslag.

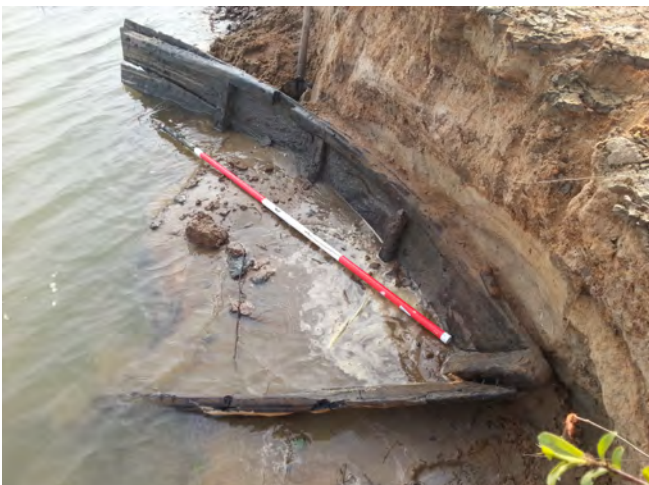
Afbeelding 5: Wrak EODM 5

Het betreft een fragment van een punter-achtig vaartuig, dat in scheepsbouwkundig verband is aangetroffen. Het heeft afmetingen van ongeveer 2,5 bij 1,5 meter en bestaat uit een (voor)stevan, een huidplank en vlakplanken, onderling verbonden door spanten. De datering in de late middeleeuwen is bepaald op basis van sintels. Eén boord is nagenoeg compleet tot aan het potdeksel, waarop een klompje is gemonteerd. Het scheepsfragment is gedemonteerd en ligt opgeslagen bij IJzendoorn. Het is niet duidelijk of het geconserveerd is. Uit waarnemingen ten tijde van de zandwinning bleek dat het restant van dit wrak onder water-niveau lag. Het wrak is in stukken boven water gehaald. Vastgesteld is dat het vaartuig oorspronkelijk circa 7 meter lang was.

De inhoudelijke waarde van deze vindplaats ligt vooral in de ensemblewaarde met de vondsten van andere punter-achtige schepen in dit gebied. Gezien de incomplete staat van het wrak kan het niet hoog gewaardeerd worden op basis van de fysieke kwaliteit. De belevingswaarde is daarmee eveneens beperkt.

Geadviseerd wordt de bewaarde delen uitvoerig te documenteren, te bemonsteren en daarna af te voeren. Van deze vindplaats kan een gedegen rapportage worden gemaakt op basis van de beschikbare gegevens. Omdat er ook video-opnamen zijn, kan wellicht een 3D model worden gemaakt.

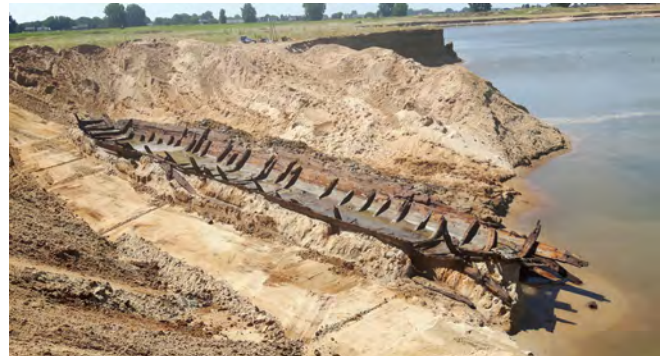
Afbeelding 6: Wrak EODM 6

Het betreft een groot aak-achtig vaartuig met een lengte van circa 21 meter en een breedte van ongeveer 3 meter. De datering (bouwdatum) is op basis van dendrochronologie vastgesteld in het vierde kwart van de 10^e eeuw. De scheepsconstructie is goed bewaard gebleven en van het wrak is uitgebreide documentatie beschikbaar. Het gaat om analoge schaaltekeningen, fotogrammetrie en foto's. Het wrak is ontmanteld, waarbij de verschillende scheepdelen zijn genummerd en in folie verpakt. Ze liggen opgeslagen in de opslagschuur in Dreumel.

Op basis van alle criteria scoort deze wrakvondst hoog. Het is een wrak uit een periode waarvan relatief weinig scheepsvondsten bekend zijn en het is een compleet en goed bewaard vaartuig.

Het gaat hier om een scheepsvondst die veel potentie heeft voor kenniswinst. De beschikbare hoeveelheid data die vervaardigd is ten tijde van de opgraving laat het toe om een gedetailleerd onderzoeksverslag te maken. Daarnaast moeten alle losse ontmantelde scheepsonderdelen nog worden onderzocht en gedocumenteerd. Gezien de complete staat waarin het wrak is aangetroffen, is het goed mogelijk om een volledige theoretische reconstructie van het vaartuig te maken.

De staat van conservering van het hout is beoordeeld door specialisten. Doordat veel van het hout droog is en zeer hard, lijkt het goed mogelijk om de scheepsonderdelen zonder toevoeging van PEG gecontroleerd te laten drogen.

Het is de vraag of de fysieke reconstructie en expositie van een wrak als dit wenselijk is. Het zou namelijk in termen van ruimte en logistiek een forse opgave zijn. Overwogen kan worden om een selectie van de scheepsonderdelen te bewaren. Hiermee kan ruimte worden gegeven voor meer (destructief) onderzoek naar houtgebruik. Een uitgebreid bemonsteringsprogramma voor

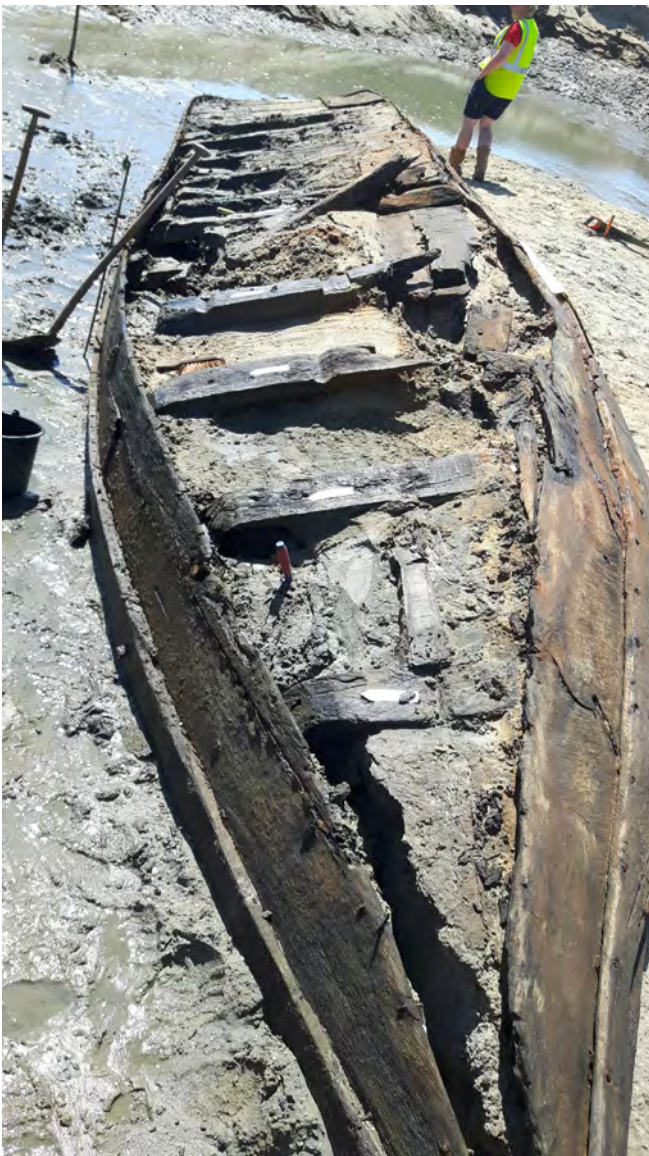
Afbeelding 7: Wrak EODM 7

Wrak EODM 7 is een nagenoeg intact punter-achtig vaartuig dat ondersteboven is aangetroffen. Het wrak heeft een lengte van 13 bij 2 meter en is op basis van sintels in de late middeleeuwen te dateren. Het is een zeer groot uitgevoerde versie van de punter-achtigen en daarmee bijzonder. Het wrak is gedocumenteerd en ontmanteld en ligt in plastic folie opgeslagen in de opslagschuur.

Ook dit wrak scoort op alle criteria hoog. Wetenschappelijk gezien is een dergelijke grote variant van de punter-achtige schepen interessant omdat hiermee de grenzen van het ontwerp en de overgang naar andere scheepstypen kunnen worden bestudeerd. In de dissertatie van Neyland (1994) wordt uitgebreid ingegaan op de ontwikkeling van overgangstypen van punter-achtigen en praam-achtigen in de Lage Landen in een sociaaleconomisch perspectief. De verwantschap van een vaartuig als EODM7 met de traditie van kogge-achtige vaartuigen vormt eveneens een belangrijk onderwerp dat nader onderzoek verdient. Daarnaast is de fysieke staat en de compleetheid hoog, wat mogelijkheden biedt om deze scheepsvondst beleefbaar te maken.

Ondanks de vele documentatie die van deze wrakvondst in situ is gemaakt, is nog veel documentatiewerk te verrichten aan de losse scheepsdelen. Daarnaast is deze scheepsvondst dermate compleet, dat het in aanmerking komt voor een volledige (digitale) reconstructie.

Uit de beoordeling van de staat van het scheepshout kwam naar voren dat een combinatie van warme en koude PEG-conservering moet worden toegepast om het wrak duurzaam te bewaren. Na conservering moet het wrak gerestaureerd worden.

Bij eventuele plannen voor expositie is het de moeite waard om de oorspronkelijke vondstsituatie te simuleren in een expositie, waarbij bezoekers het wrak ondersteboven aantreffen en vervolgens via een trap onder het wrak kunnen kijken.

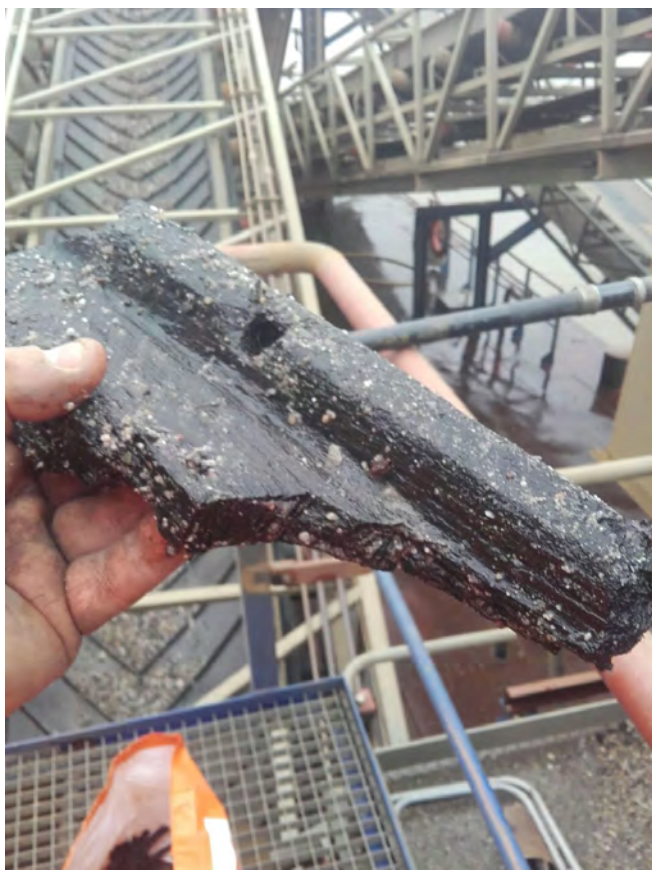
Afbeelding 8: Wrak EODM 8

Het betreft een verzameling los scheepshout dat gedurende de begeleidingswerkzaamheden op de zandzuiger is verzameld. De scheepsdelen, ongeveer 150 in totaal, zijn gefragmenteerd. Een datering is nog niet te geven. Nader onderzoek heeft nog niet plaatsgevonden. Een mogelijk fragment van een vlakgang heeft een opstaande rand en een pen-gatverbinding. Het is denkbaar dat het om een vlakplank van een aak-achtig scheepstype gaat.

Omdat de wrakstukken min of meer geconcentreerd zijn aangetroffen, kan ervan worden uitgegaan dat ze afkomstig zijn van één wrak dat ter plaatse in verband aanwezig was. Omdat er geen sprake is van een samenhangende scheepsconstructie krijgt EODM 8 een lage waardering.

Geadviseerd wordt om de losse wrakdelen eenmalig grondig te onderzoeken en te documenteren. Indien een reconstructie niet

haalbaar is, dan ligt het voor de hand om de scheepsdelen te categoriseren naar type en vervolgens alleen een aantal hoofd-afmetingen vast te leggen. Indien er geen karakteristieke scheeps-onderdelen bewaard zijn gebleven kan het hout worden afgevoerd.

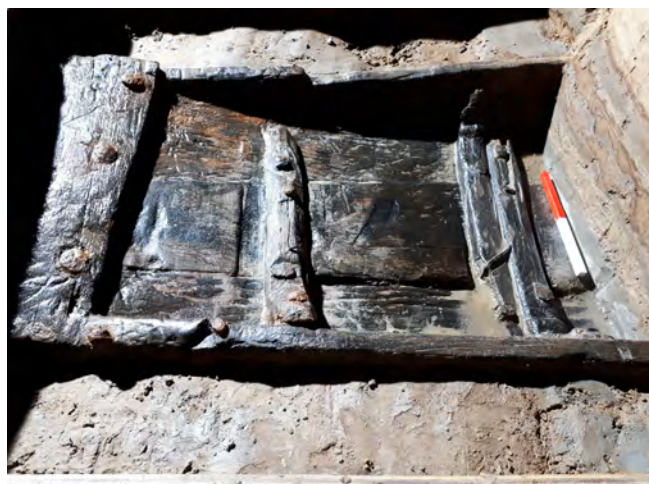
Afbeelding 9: Wrak EODM 9

Het betreft een boomstamboot met een lengte van 10 meter en een breedte van 60-70 cm. De constructie heeft opvallende breed uitlopende uiteinden, lijkend op de heveconstructie van een aak. De holte van het vaartuig is opvallend klein: slechts 2 decimeter. Aanwijzingen voor een opboeisel zijn (nog) niet gevonden. Daarnaast is de boomstamboot voorzien van zeer lichte L-vormige spanten die niet hoger zijn dan de huidige boordrand. Het wrak is integraal en met sediment gelicht en staat nu in een bak met water in de opslagschuur. Het kan op basis van de geologische context gedateerd worden in de Romeinse tijd. Er is uitgebreide digitale en analoge documentatie van dit wrak in situ beschikbaar.

Deze scheepsvondst scoort op alle onderdelen hoog. De hierboven beschreven kenmerken van de constructie zijn zeer opmerkelijk en verdienen nader onderzoek en vergelijking met andere boomstamboten. Vanwege de geslaagde blokberging heeft dit wrak een hoge fysieke waarde en veel potentie voor beleving van maritiem erfgoed.

Deze scheepsvondst is een van de meest museumwaardige van het EODM-project. Daarnaast is nog veel onderzoek nodig. Om de conservering en het onderzoek optimaal te laten verlopen, is het volgende stappenplan opgesteld. Volgens een vergelijkbare procedure die ontwikkeld is door de conserveringsspecialisten van de voormalige RCE-Lelystad, is de boomstamboot van Uitgeest opgegraven en gedocumenteerd.⁶

1. Het uitprepareren (opgraven / vrijleggen) van de zijden van de boomstamboot en deze documenteren dmv een combinatie van scanning / fotogrammetrie / analoog.
2. Het plaatsen van vurenhouten balken van 5 x 7 cm langs de volledige lengte aan twee zijden. Dit is de flens van de mal die later wordt gemaakt.
3. Het opgraven van de binnenzijde, documentatie en houtonderzoek.
4. Het maken van een ondersteunende mal van epoxy aan de binnenzijde zoals bij de boomstamboot van Uitgeest. Vervolgens kan het vaartuig in stukken worden gezaagd. De grootte en het aantal mallen wordt bepaald door de aanwezige scheuren in het hout, die in de loop van de eeuwen in het hout zijn ontstaan. Het bergen in (kleine) delen is vaak noodzakelijk om het zeer zwakke hout gecontroleerd te kunnen verplaatsen.

5. Boomstamboot omdraaien, onderzijde verder schoonmaken en documenteren.
6. Maken van een buitenmal en de binnen en buitenmallen op elkaar bevestigen.
7. Vervolgens de scheepdelen conserveren. Door specialisten is vastgesteld dat het eikenhout erg hard is. Mogelijk is het in het verleden enigszins ingedroogd. Nader onderzoek door Yardeni Vorst en Laure Koehler heeft uitgewezen dat de houtcellen aan de buitenzijde weliswaar vervormd, maar nog steeds waterhoudend zijn. Dit betekent dat deze scheepsvondst in aanmerking komt voor warme PEG conservering.

8. Warme PEG conservering vraagt om een installatie die in Nederland momenteel alleen beschikbaar is in het conserveringslaboratorium in Sneek. De overweging is om een nieuwe installatie te laten maken die ook voor toekomstige conserveringsprojecten van hout met warme conservering beschikbaar komt.

9. Na conservering moet de boomstamboot in een frame worden gezet en gerestaureerd voor expositie.

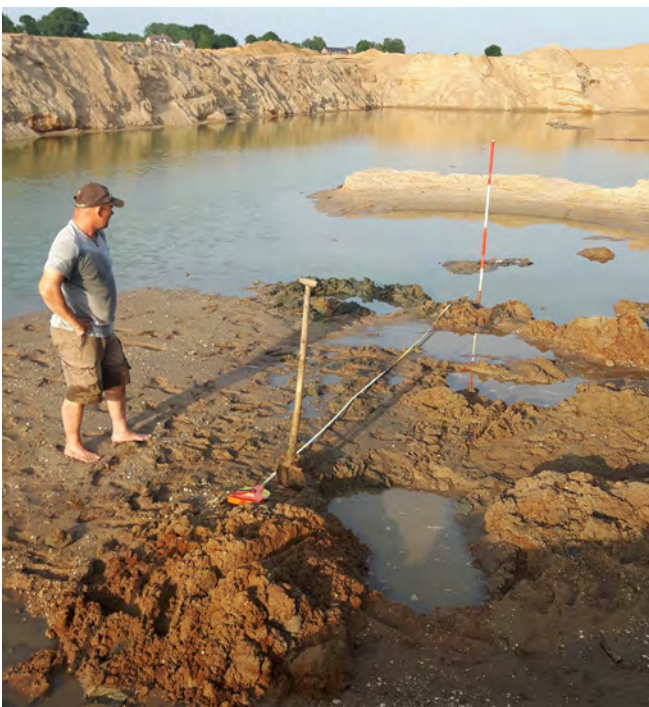
Afbeelding 10: Wrak EODM 10

Het gaat hier vermoedelijk om een aak-achtig vaartuig dat in situ bewaard kon blijven. De waarnemingen in het veld waren beperkt vanwege de hoge waterstand. Er zou sprake zijn van een vlakplank met opstaande rand. In de directe omgeving zijn vroegmiddeleeuwse en laatmiddeleeuwse scherven aardewerk gevonden.

Ervan uitgaande dat dit wrak daadwerkelijk in situ bewaard is gebleven, zou een waardering in het veld conform KNA nog uitgevoerd moeten worden.

Een eerste stap om te bepalen of het wrak daadwerkelijk in situ ligt, is het verrichten van een serie handmatige sonderingen. Dit kan zowel vanuit de projectgroep EODM worden uitgevoerd, door professionele (onderwater) archeologen, of een combinatie van beide.

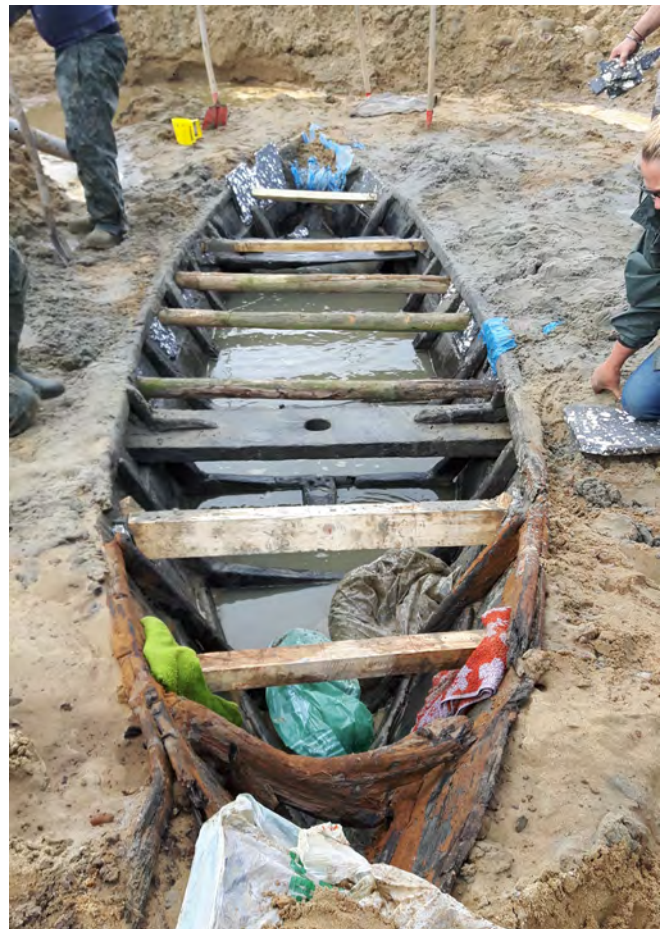
Afbeelding 11: Wrak EODM 11

Het betreft een intact en integraal geborgen punter-achtig vaartuig met een lengte van 7 meter en een breedte van ongeveer 1,5 meter. Het wrak ligt in een bak met water opgeslagen in de schuur in Dreumel. Van het wrak is niet alleen de romp bewaard, ook vele details, zoals de mastbank en de bevestigingspunten voor roei-dollen. Een datering in de late middeleeuwen is aannemelijk.

Dit wrak scoort op alle criteria hoog. Het is de enige volledige, intacte punterachtige uit de late middeleeuwen in Nederland. Het gaat om een scheepstype dat een groot verspreidingsgebied heeft gehad: het kwam in nagenoeg alle binnenwateren voor en kent binnen het ontwerp een grote mate van variatie. De EODM 11 is een klassiek voorbeeld voor dit scheepstype en is om deze reden van hoge waarde.

Naast een uitgebreid (non destructief) scheepsarcheologisch onderzoek, zou gestreefd moeten worden naar behoud en expositie van dit wrak. Met conserveringsspecialisten is hiervoor het volgende stappenplan bedacht:

1. De bak waar het wrak in ligt leegpompen en het wrak schoonmaken en verder documenteren.
2. Het huidige frame behouden en de conservering ter plaatse uitvoeren.
3. De huidige bak aanpassen zodat het water vorstvrij blijft en een voorziening maken die het water in de bak rondpompt.
4. De bak opnieuw vullen met 50% water en 50% PEG 3000. Naar schatting is 20 m³ PEG nodig.
5. De bak aanvullen met andere scheepsdelen waar koude conservering voor nodig is. Hiervoor een aanvullende hijsinstallatie installeren.
6. Gedurende 1 jaar de PEG rondpompen in de bak en de vloeistof geregeld bijvullen.
7. Daarna 1-2 jaar het wrak geleidelijk laten drogen.
8. Vervolgens het geconserveerde wrak schoon maken.
9. Ten slotte een expositieframe maken en het wrak naar een definitieve eindbestemming brengen.

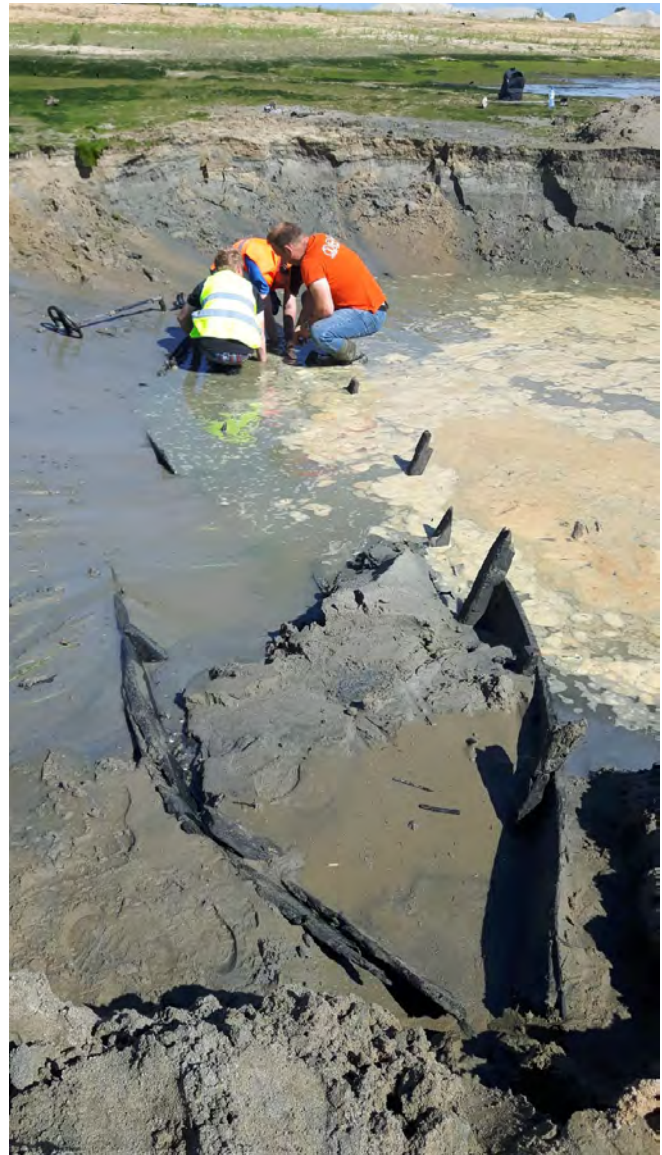
Afbeelding 12: Wrak EODM 12

Wrak EODM12 is een ongeveer 7 meter lang punter-achtig vaartuig dat door de leden van de werkgroep Mergor in Mosam is opgegraven. Deze werkzaamheden vonden plaats net onder de waterspiegel, wat tot gevolg heeft dat het beeld van het wrak in situ beperkt is. Het wrak is ontmanteld en ligt nu (zonder nummering van de individuele scheepsdelen) in de opslagschuur in Dreumel. Ook wordt gesproken van een bij het wrak gevonden ankerketting. Deze is tijdens de inventarisatiewerkzaamheden niet aangetroffen. De beschikbare informatie, waaronder een verslag van Mergor in Mosam, maakt duidelijk dat veel van het vaartuig bewaard is gebleven.⁷ Zo is onder meer de mastbank met mastgat geborgen. Van de punter-achtige vaartuigen uit EODM lijkt dit vaartuig tot de licht gebouwde (dunne huidgangen) te behoren.

Ook dit wrak scoort vanwege de fysieke conditie en de gaafheid hoog op alle onderdelen. Het is alleen de vraag in hoeverre het vaartuig nog te reconstrueren is.

Voor dit wrak is als eerste stap een nader onderzoek nodig, waarbij zowel de losse scheepsdelen worden gedocumenteerd als een poging wordt gedaan het wrak te reconstrueren. De vervolgstappen daarna hangen af van de resultaten van dit onderzoek en de fysieke kwaliteit van het scheepshout. Deze is niet beoordeeld, omdat alles netjes verpakt was en het onwenselijk was om deze voorlopige bescherming te verwijderen.

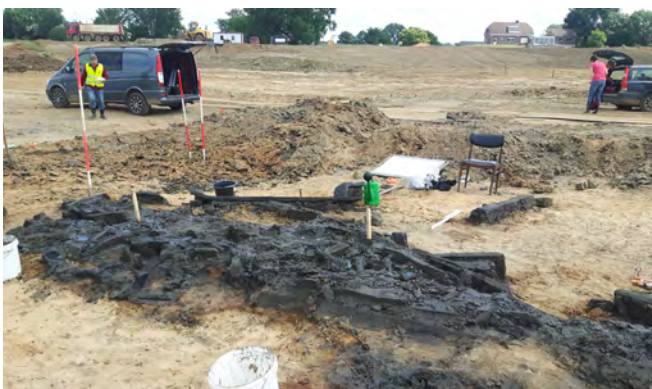
Afbeelding 13: Wrak EODM 13

Het gaat hier vermoedelijk om een vindplaats waar een aak-achtig vaartuig is ontmanteld en de restanten ter plaatse zijn achtergelaten. Dit is de conclusie van het veldwerk waarbij onder meer Saxion hogeschool was betrokken. Een datering in de 3^e of 4^e eeuw n.Chr. is aannemelijk op basis van aardewerkvondsten. Er bestaat uitgebreide documentatie van deze vindplaats en de losse slooponderdelen zijn alle geborgen en opgeslagen in de schuur. Yardeni Vorst heeft zich in het kader van haar onderzoek naar Romeinse platbodems van Zwammerdam ontfermd over dit wrak.

Deze vindplaats is vanuit de inhoud heel bijzonder en uniek. Het biedt een inzicht in de biografie van een vermoedelijkromeins aak-achtig vaartuig. Het is vermoedelijk haalbaar om aan de hand van veel dendrochronologische monsters een gedetailleerd scheepsarcheologisch onderzoek een levensloop te schetsen.

In het kader van het onderzoek van Yardeni Vorst zouden nog diverse aanvullende onderzoeken gedaan moeten worden, zoals dendro, analyse van breekwiel en houtsoorten. Een kleine selectie van de losse slooponderdelen komt in aanmerking voor conservering. Vermoedelijk is hier een combinatie van warme en koude conservering met PEG nodig. Voor het aanvullende onderzoek aan dit wrak heeft Yardeni Vorst een Plan van Aanpak opgesteld.⁸ Ook al is inmiddels een substantieel deel van de houtdelen onderzocht en gedocumenteerd, het is wenselijk om 10 aanvullende dendromonsters te laten onderzoeken en de overige vondstcategorieën (aardewerk, metaal) te laten onderzoeken.

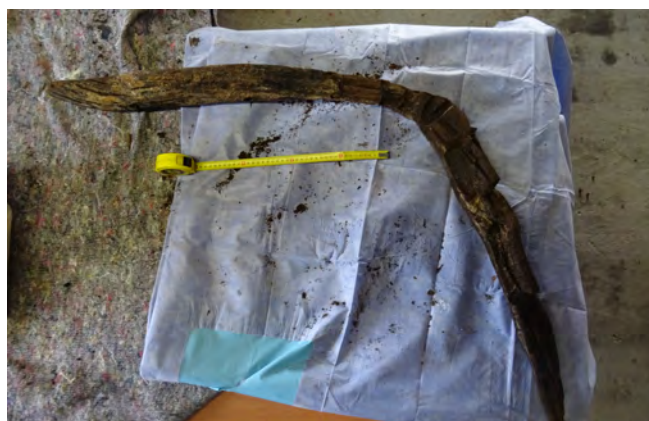
Afbeelding 14: Wrak EODM 16

Het gaat om een spantdeel, specifiek een deel van een L-vormig spant (gespleten) met een lengte van 80 cm (zittende deel) en 80 cm (staande deel). Verder bestaat EODM 16 uit een 70 cm lange plank (beide korte zijden afgebroken). Beide vondsten zijn gedaan op de zandzuiger.

De sloopsonderdelen zouden gedocumenteerd moeten worden en daarna afgevoerd.

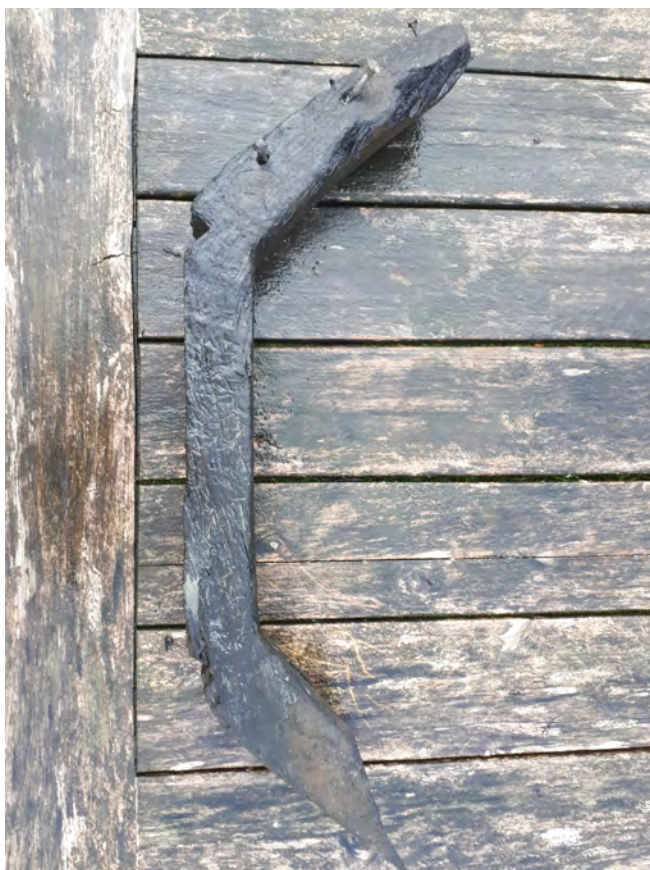
Afbeelding 15: Wrak EODM 17

Het gaat om een verzameling losse vondsten uit het kleidepot van de zandwinning, waaronder een los spantdeel.

De sloopsonderdelen moeten door een specialist onderzocht en gedocumenteerd worden. Mogelijk zijn ze inmiddels gedroogd en stabiel en in dat geval kan er gekozen worden voor deponering / expositie.

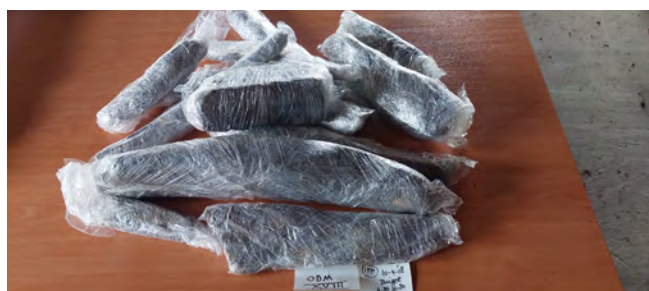
Afbeelding 16: Wrak EODM 18

Het gaat om 13 stukken scheepshout die gevonden zijn op de zandzuiger.

Na onderzoek en documentatie door een specialist kunnen deze stukken worden afgevoerd.

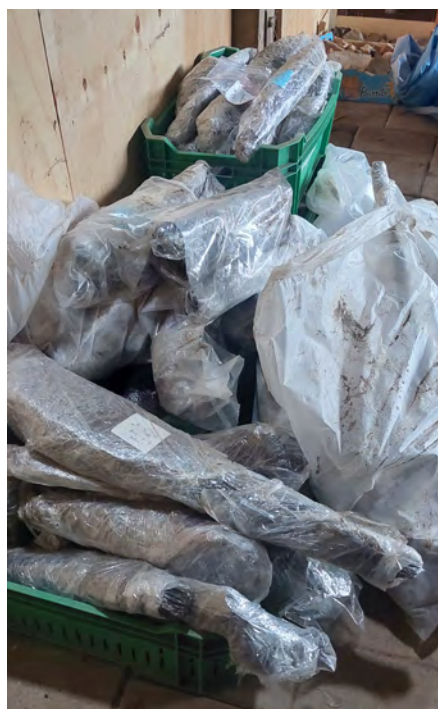
Afbeelding 17: Wrak EODM 19

Het gaat om ca 50 stukken scheepshout die gevonden zijn op de zandzuiger.

Na onderzoek en documentatie door een specialist kunnen deze stukken worden afgevoerd. Overwogen kan worden enkele karakteristieke stukken te bewaren.

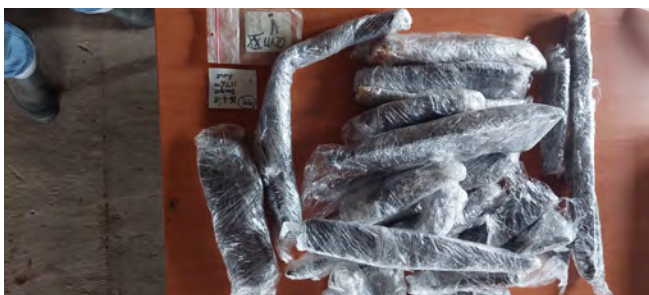
Afbeelding 18: Wrak EODM 20

Het gaat om ca 25 stukken scheepshout die gevonden zijn op de zandzuiger.

Na onderzoek en documentatie door een specialist kunnen deze stukken worden afgevoerd. Overwogen kan worden enkele karakteristieke stukken te bewaren.

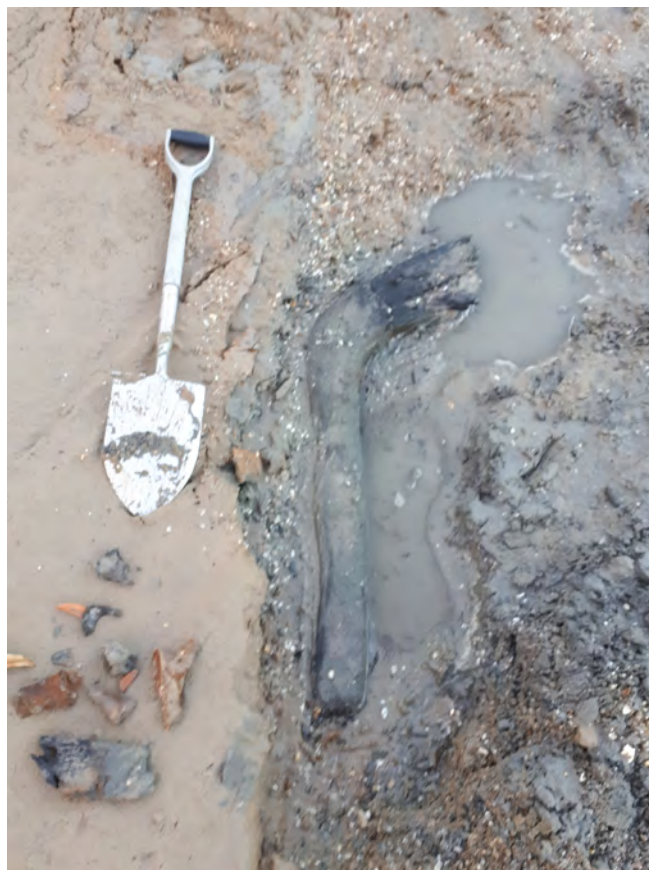
Afbeelding 19: Wrak EODM 23

Het gaat om een houten stam met zijtak die de vorm heeft van een L. Het lange gedeelte meet 85 cm, de arm 50 cm. Aannemelijk is dat het om een stuk gaat dat bedoeld was voor scheepsbouw.

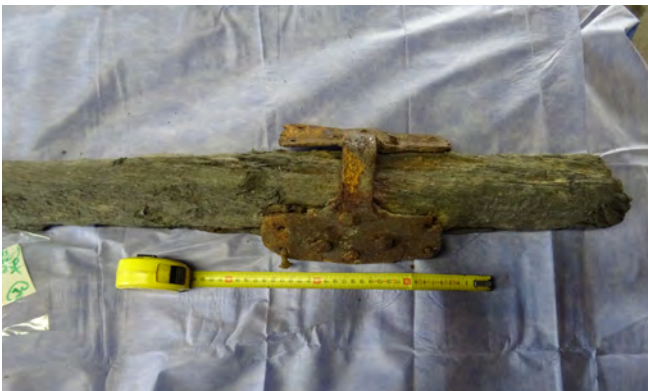
Het eerste is een stuk van een achterstevan met beslag en een vingerling (oog voor roerophanging). Het heeft geen vondstkaartje, maar is voorzien van een datum: 6-9-2018. Het stuk heeft een lengte van 75cm en is aan beide zijden afgebroken. Omdat dit het enige sloopsonderdeel binnen het EODM complex is dat aanwijzingen vertoont van een roer-constructie, is het de moeite waard dit deel te conserveren.

Afbeelding 20: Los aangetroffen sloopsonderdeel: achterstevan met vingerling

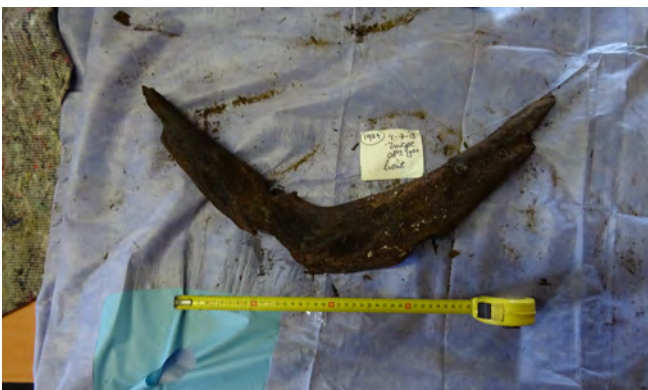
Het tweede stuk is een spantdeel, vermoedelijk een wrang (vondstnummer 1924). Het sloopdeel heeft in staande positie een breedte van 54 cm en is 8 cm dik. Ook dit sloopdeel zou door een specialist moeten worden onderzocht en gedocumenteerd. Het is de moeite waard om het te conserveren.

Afbeelding 21: Los aangetroffen sloopsonderdeel: spantdeel
