# *DE BUYTENSORGH*

*onderzoek - restauratie - presentatie  
van een 18e eeuwse VOC schip*

# De Buytensorgh

Onderzoek, restauratie en presentatie  
van een 18e eeuws VOC-schip.

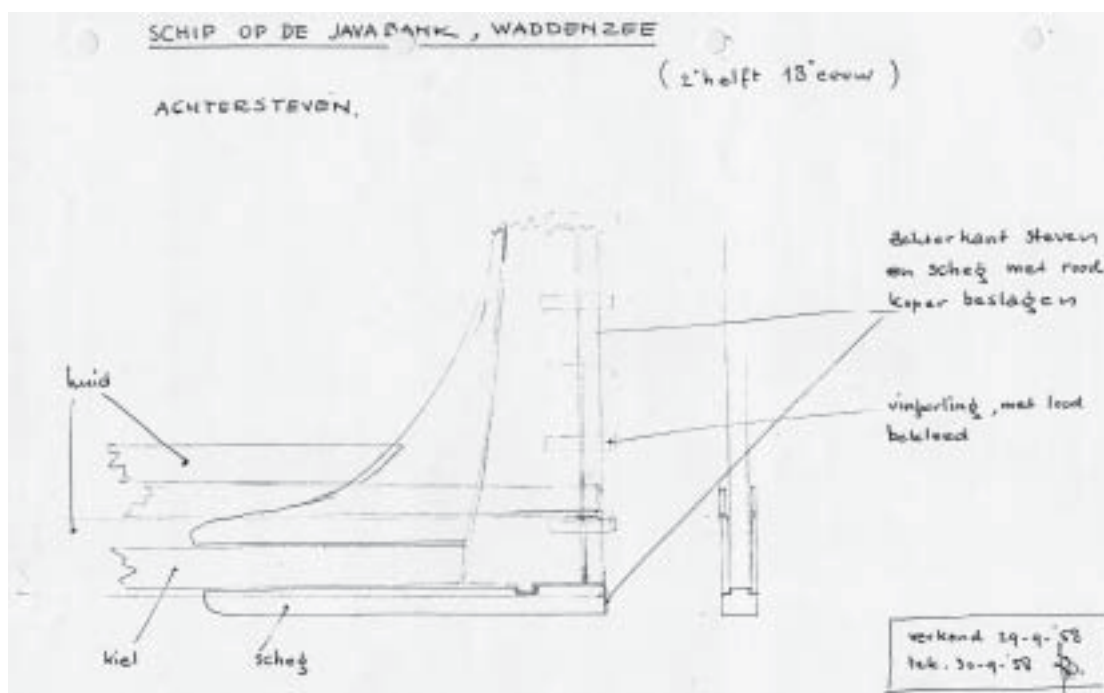
Afbeelding 2.23: Tekening van stuurboordzijde en achterkant van achtersteven, getekend door G.D. van der Heide

door ons wel enige metingen gedaan, maar deze zijn uiteindelijk niet in de documentatie terechtgekomen. Aan de hand van de tekeningen kan wel ongeveer de hoogte bepaald worden, maar de breedte is niet aan de hand van deze twee zijaanzichten te achterhalen. De tekeningen die Gerrit van der Heide in 1958 van de achtersteven maakte, zijn hier voor niet bruikbaar aangezien zijn niet op schaal zijn getekend. Overigens het deel dat van der Heide beschrijft als scheg, is in werkelijk het rechte stuk van het slemphout.<sup>17</sup> (zie afbeelding 2.23)

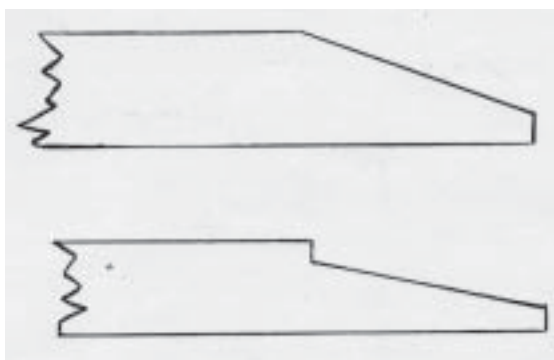
de hoogte bedekt met donkerbruine glazuur.<sup>91</sup> (zie afbeeldingen 2.24 en 2.25) Verder werden enkele scheepsdelen van het bergingsschip gehaald en beschreven en getekend, namelijk een stukken kiel waarvan een met las, enige stukken huid met dubbeling, enige stukken van de voorsteven en een groot deel van de achtersteven. Het stuk kiel was meer dan 20 meter lang en was 53 cm in het vierkant. De kiel had 5 cm beneden de bovenkant diepe inkepingen voor de aanhechting van de huid. Aan de onderzijde van de kiel was koehaar aangebracht, wat een aanwijzing kan zijn dat er onder de kiel nog een apart stuk hout was geplaatst tegen slijtage. Eén kielfragment had een lange liplas met een lengte van 2.70 meter, waar dwars doorheen van de ene zijde van de kiel naar de andere zijde drie houten pennen met mosbreeuwsel daaromheen waren geplaatst. De eikenhouten huidplanken zouden 10,5 cm dik zijn en er werden twee soorten lassen in de huidgangen aangetroffen, namelijk met één en met twee versnijdingen. (zie afbeelding 2.26)

Afbeelding 2.26: Tekening van de aangetroffen huidlassen. Boven met 1 versnijding, onder met twee versnijdingen.

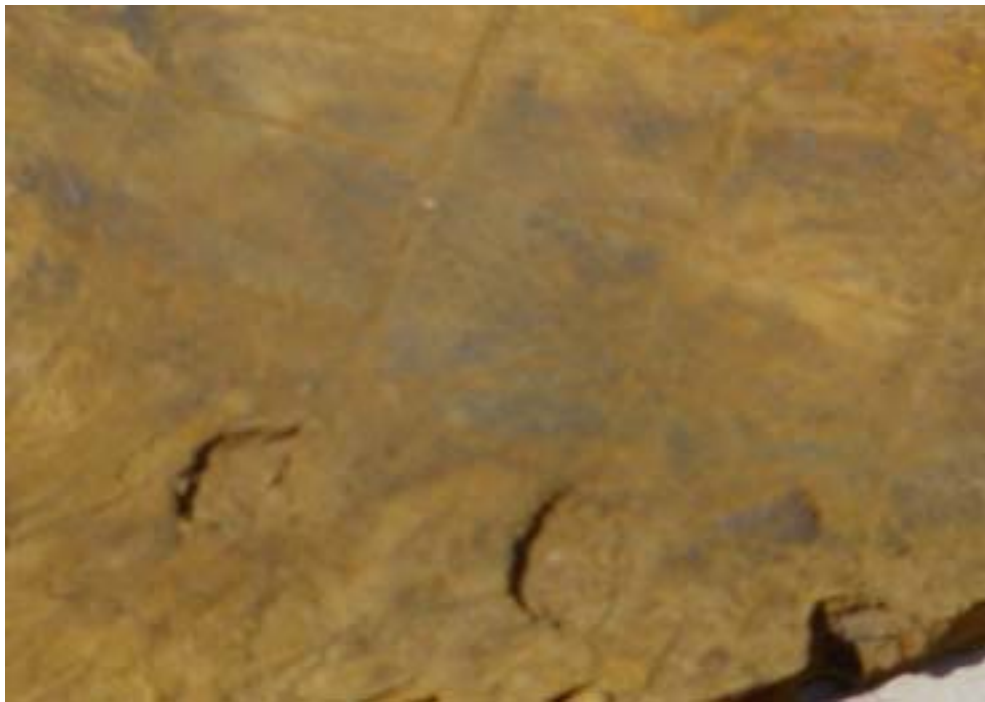
### Afbeelding 3.2

Er zijn hierbij belangrijke details aan het licht gekomen. Zo bleek dat aan de buitenzijde van de grenen dubbeling lijnen haaks op elkaar waren ingekrast: op ieder kruispunt van deze inkervingen was vervolgens een ijzeren spijker ingeslagen. Deze regelmatige afstand van ongeveer 4 cm tussen de spijkers was al eerder opgevallen, maar dat hiervoor lijnen waren ingekrast bleek pas bij een fragment dubbeling waar ter hoogte van een knoest deze lijnen goed te zien waren. Blijkbaar vond men dit deel van de dubbeling te hard om spijkers in te slaan. (zie afbeelding 3.2)

Detailopname van grenen dubbeling met daarop inkervingen.

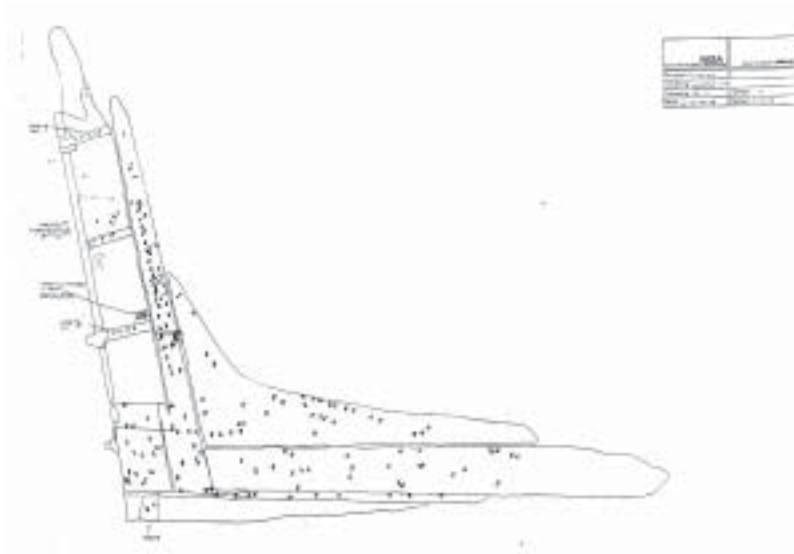
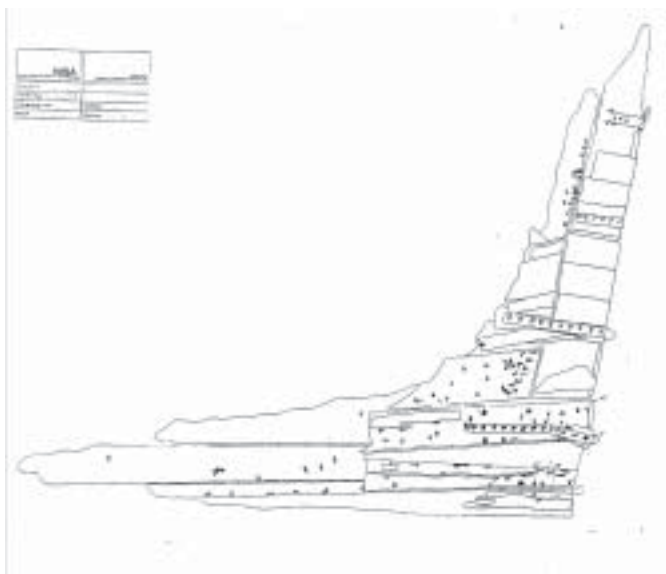
### Afbeelding 3.8

afgerond om aan de restauratie te beginnen. De documentatie en tekeningen werden geordend en de te demonteren delen ten behoeve van de restauratie van de achtersteven werden genummerd.<sup>37</sup> Er werden diezelfde dag zelfs al enkele stukken gedemonteerd om schoon te maken of te conserveren. Dit waren delen aan de bakboordzijde aangezien de tekeningen van de bakboordzijde klaar waren. Voor het demonteren werden eerst uitgebreid aantekeningen en foto's gemaakt.<sup>38</sup> Pas een maand later raakten wij allen in een heftige discussie over tekening nummer 24 met daarop de bevestigingen van de stuurboordzijde van de achtersteven die deze dag afgerond zou worden. Belangrijkste punten van verschil in mening betrof het nut van het al dan niet bewaren van coördinaten van punten in de tekening. Dit was destijds gedaan omdat de zijaanzichten van de achtersteven niet meer klopten door de al eerder vermelde meetonnauwkeurigheden en fouten die waren opgetreden tijdens het vergroten van de originele tekeningen van een schaal 1:20 naar 1:10. Nu bleek ook nog dat delen van de achtersteven enigszins waren verplaatst door het gebruik van spanbanden tijdens de restauratie. Verder ging de discussie over het al dan niet toepassen van symbolen voor de verschillende bevestigingen en de juiste term voor specifieke bevestigingen. (zie afbeelding 3.8) Vooral de al dan niet gebruikte ijzeren bouten vormde een belangrijk verschil van mening.

Boven tekening 24 met stuurboordzijde van achtersteven, onder tekening 25 met bakboordzijde van achtersteven (beiden niet op schaal). Op beide tekeningen zijn bevestigingen en details te zien. Voor een meer duidelijk overzicht verwijs ik naar de bijlage.

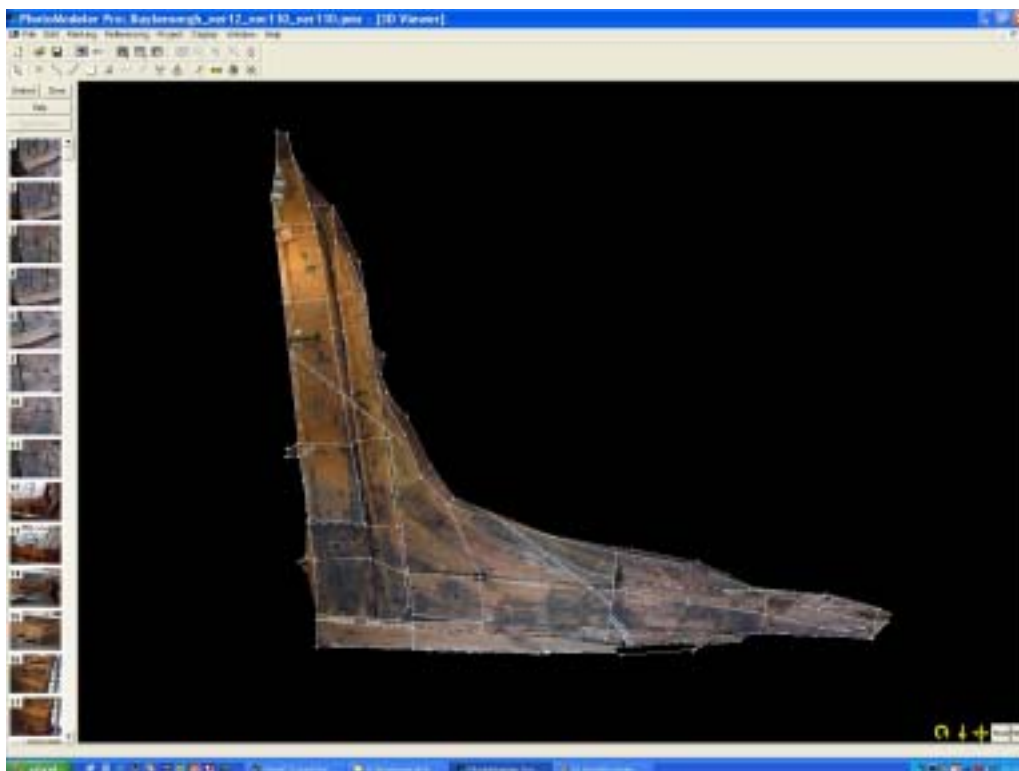
Afbeelding 3.15: Stuurboordaanzicht in PhotoModeler.

In afbeelding 3.15 is zichtbaar wat voor effect ongelijke belichting heeft op het 3D-model van de achtersteven. Op de plek linksboven in de achtersteven staat een spot met geel licht gericht, wat die plek lichter maakt dan bijvoorbeeld linksonder, waar het fragment vooral door buitenlicht wordt beschenen.

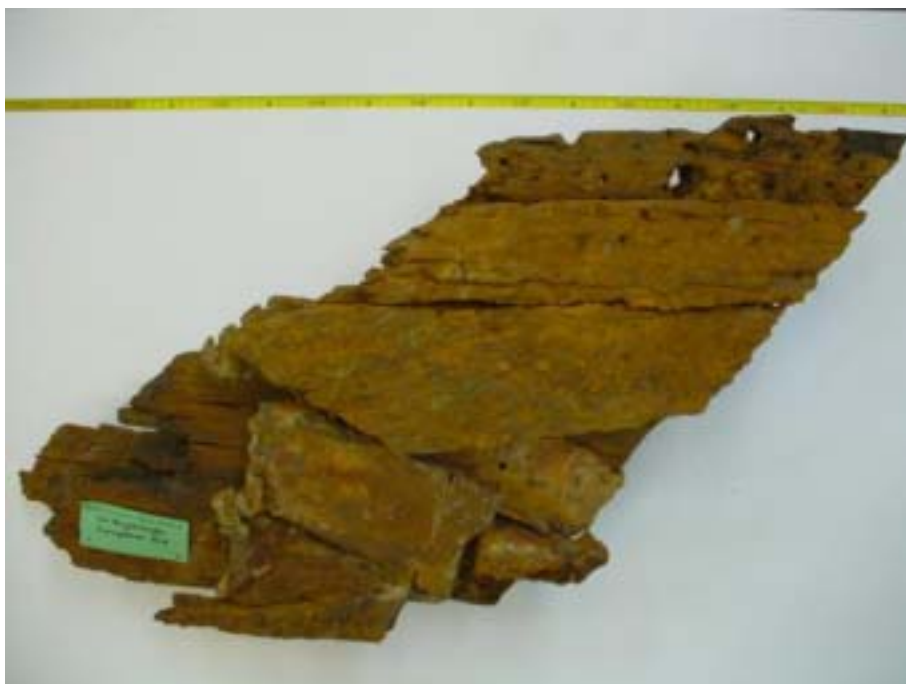
Afbeelding 4.7: Composiet 002, bestaande uit huidplank, dubbeling en lood, fotonummer Dsc00578.

Ook een foto uit het archief uit 1985 toont aan dat er meer dubbelingplanken op de achtersteven zaten dan toen we met het project begonnen. Een aantal fragmenten bestond uit meer dan één materiaal. Bijvoorbeeld een combinatie van huidplank, dubbelingplank en loodbeslag. We gebruiken in dat geval de term ‘composiet’ (zie afb. 4.7).

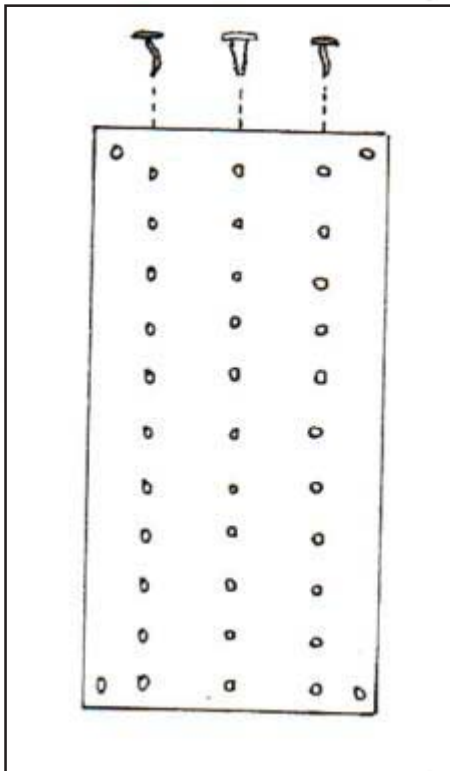
Afbeelding 4.10: Aanzicht koperbeplating achterzijde achtersteven met gebruikte originele nagels.

Door op een houten klosje te kloppen wat op de koperplaat rond de nagels wordt gehouden maken we de koperen nagels wat losser zodat we ze kunnen verwijderen met een tang. Alle nagels werden in eerste instantie systematisch genummerd (zie afb. 4.10), maar we besluiten dit niet langer te doen. Het is overbodig, maar op elk zakje met spijkers zetten we wel bij welke koperbeslagplaat ze horen.

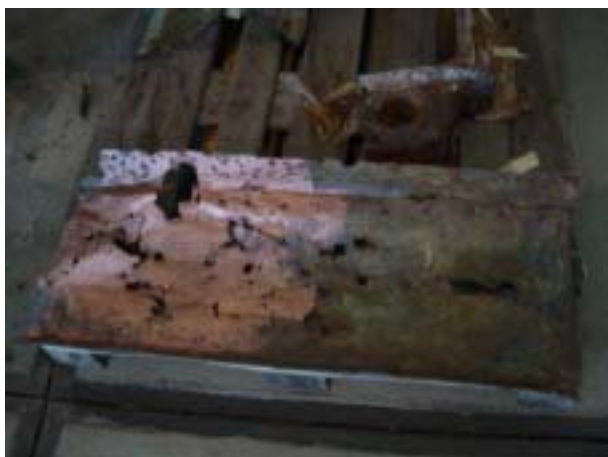
Afbeelding 4.13: Gedeeltelijk gestraalde koperplaat Bm003, fotonummer Dsc00810.

De reeds uitgegloeide koperplaat Bm003 blijkt erg broos te zijn door de relatief grote invloed die bronspest er op uitgeoefend heeft (zie afb. 4.13). We kiezen voor een lagere druk tijdens het glasstralen van 2 tot 3 bar. De druk blijkt echter onvoldoende. We verhogen de druk wel, maar we ondersteunen het materiaal waar nodig, zodat de tere koperplaat niet te snel ombuigt door het stralen. Het blijkt dat na toevoeging van nieuwe glasparel in de cabine het schoonstralen van de fragmenten relatief sneller gaat. De maximaal toegelaten druk in de cabine is 5 bar.

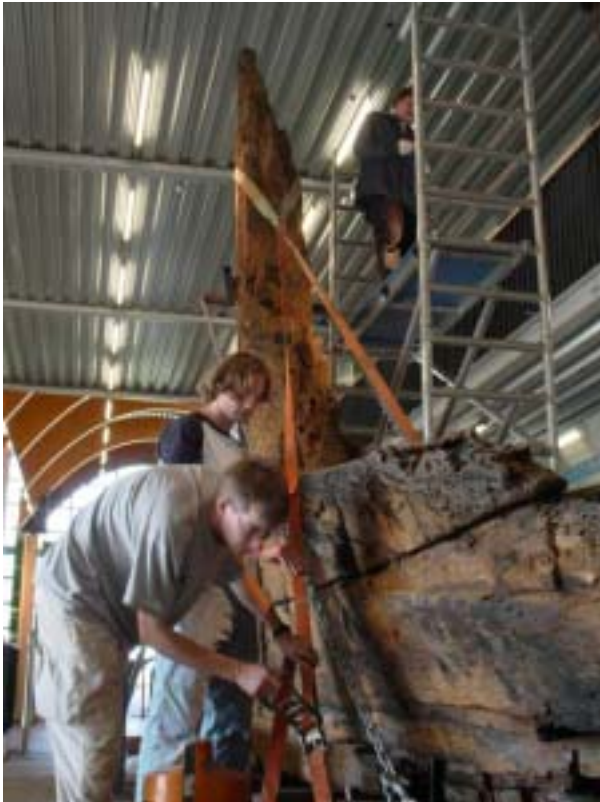
Afbeelding 4.20: De spanbanden worden aangebracht, fotonummer Dsc00809.

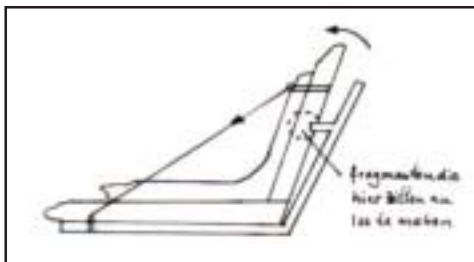
Afbeelding 4.22: Onder andere Bm004 kan nu wel gedemonteerd worden.

Er ontstaan problemen bij het losmaken van Bm004. De stalen hulpconstructie klemt er te stevig tegen aan (zie afb. 4.21). Er blijkt geen spelingruimte beschikbaar om het metaal los te trekken. Om Bm004 toch los te krijgen proberen we de hulpconstructie wat los te trekken van de achtersteven. We gebruiken spanbanden om meer speling te krijgen<sup>47</sup> (zie afb. 4.20). Enkele hulpklosjes worden aangebracht of juist verwijderd (zie afb. 4.22). Het is nu mogelijk Bm004 los te maken. Na het verwijderen van vingerling Bm005 is goed te zien hoe het loodbeslag erachter om de voorgebeitelde hoofdconstructie is heen gevouwen (zie afb. 4.23).

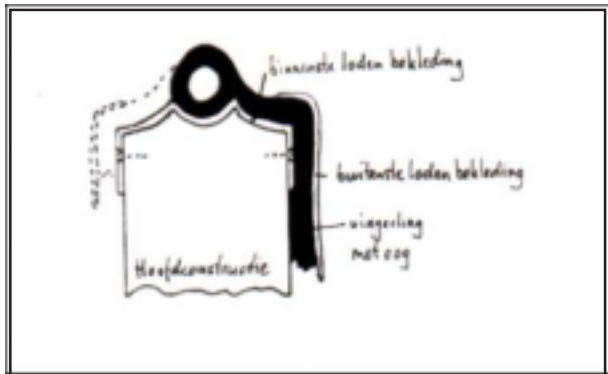
Afbeelding 4.23: opbouwvolgorde loodbeslagen en vingerling op hoofdconstructie zichtbaar.

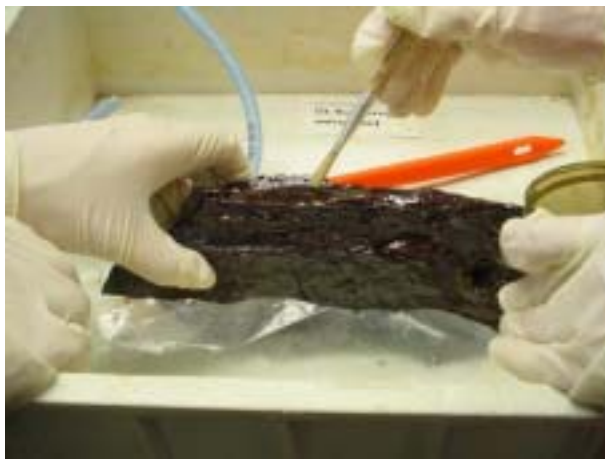
Afbeelding 4.24: Vingerlingfragment Bm003 wordt ingesmeerd met epoxyhars, fotonummer Dsc00905.

We hebben met de conservatie van de vingerlingen te maken met relatief grote stukken gesmeed ijzer<sup>48</sup>. De conservatie vereist andere methode dan die men toe zou passen bij kleine metalen objecten zoals munten, kleine mesjes, enzovoort. Na overleg met dhr. L. van Dijk<sup>49</sup> is besloten om de ijzeren stukken vingerling inclusief corrosie te conserveren. Zo wordt de oorspronkelijke vorm zo veel mogelijk behouden. We experimenteren met een relatief klein stuk ijzer: Bm003<sup>50</sup> (zie afb. 4.24). Het stukje wordt met epoxyhars ingesmeerd met behulp van een kwastje.

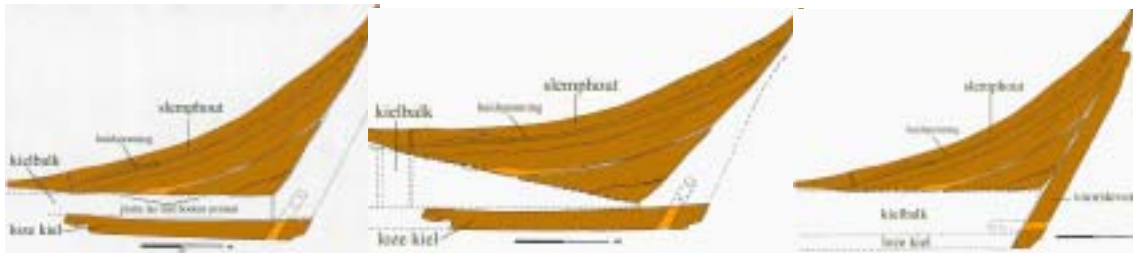
In deze inkeping zaten oorspronkelijk de eikenhouten huidplanken bevestigd. Verder zijn aan beide zijden vele spijkergaatjes zichtbaar, veroorzaakt door de vele spijkertjes van de grenen houten dubbeling ter bescherming tegen paalworm. Het slemphout zat waarschijnlijk bevestigd aan een kielbalk. In ieder geval zijn de overblijfselen van houten penverbindingen te zien die van de ene zijde naar de andere zijde van het slemhout en waarschijnlijk de kielbalk liepen. (zie afbeelding 6.3)

Afbeelding 6.3: Reconstructietekeningen stuurboordzijde van de voorsteven met uitleg.

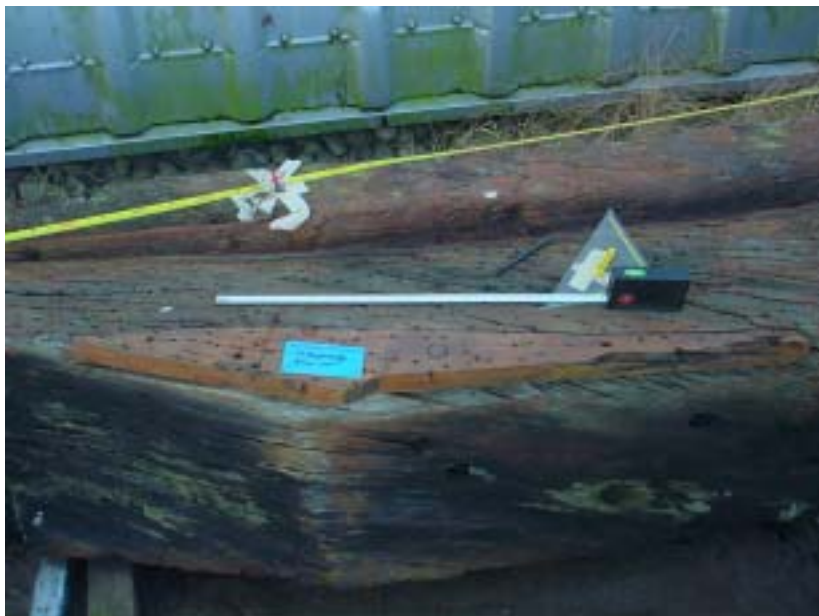
Verder kwamen tijdens het tekenen van dit deel van de voorsteven belangrijke details aan het licht. Zo bleken er twee reparaties te zijn, namelijk een scheur die gevuld was met breewsel en een uitsparing met 7 spijkergaten. In deze uitsparing bleek één van de losse delen, namelijk 'Eiken 001', te passen. (zie afbeelding 6.4)

Afbeelding 6.4: Detailfoto van een deel stuurboordzijde van de voorsteven. Een los stuk eikenhout bleek te passen in de voorsteven.

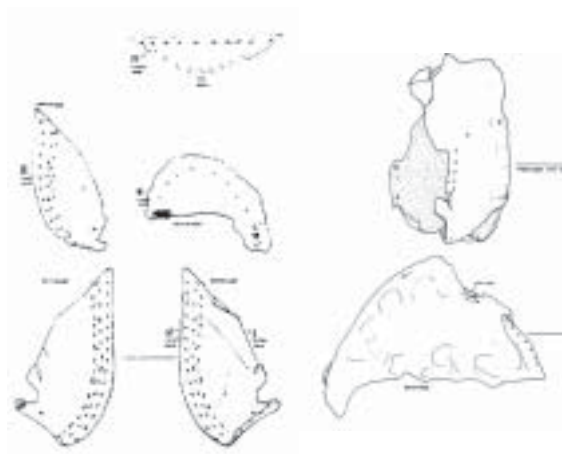
Record 19128  
 IN RELATIE MET UvA nr concretie-001  
 TREFWOORD concretie  
 OMSCHRIJVING dikke plak ijzeroxide met houtafdrukken  
 AFMETINGEN ongeveer 2 cm dik  
 BIJZ./OPMERK. functie onduidelijk  
 MATERIAAL ijzer  
 ONDERZ.DAT. UvA 2002  
 REST./CONSERV. 2002  
 ING.DOOR/DAT. 12 2002 J.A. den Braven

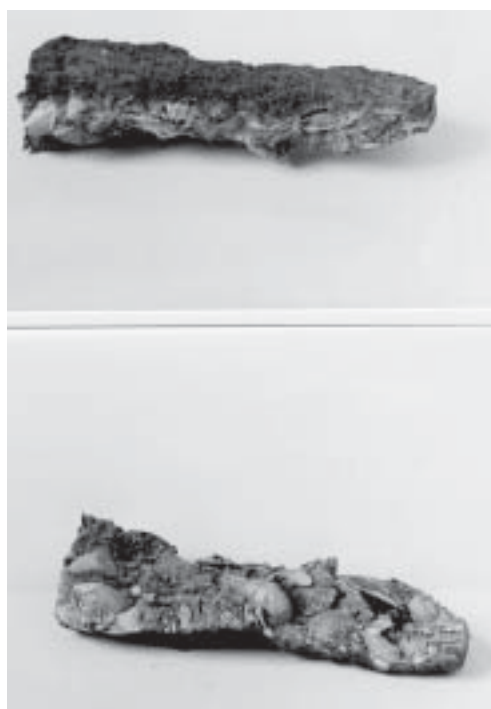
Record Geen  
 INVENT NO. S.6910 (02) (Scheepvaartmuseum  
 Amsterdam)  
 TREFWOORD Concretie  
 OMSCHRIJVING Concretie, bestaande uit oxyden en  
 schelpen  
 MATERIAAL Concretie  
 AFMETINGEN onbekend  
 OPMERKINGEN Bezit van Scheepvaartmuseum  
 Amsterdam
